**ΜΕΛΕΤΗ ΑΠΟΚΑΤΑΣΤΑΣΗΣ ΚΑΙ ΣΥΝΤΗΡΗΣΗΣ
ΤΟΥ ΥΦΙΣΤΑΜΕΝΟΥ ΖΩΓΡΑΦΙΚΟΥ – ΠΛΑΣΤΙΚΟΥ ΔΙΑΚΟΣΜΟΥ ΤΟΥ ΔΙΑΤΗΡΗΤΕΟΥ
ΚΤΗΡΙΟΥ ΕΠΙ ΤΗΣ ΟΔΟΥ ΜΙΧΑΗΛ ΒΟΔΑ 99
ΣΤΟΝ ΑΓΙΟ ΠΑΝΤΕΛΗΜΟΝΑ-ΑΧΑΡΝΩΝ**
(Ζωγραφικός διάκοσμος, ξύλινα στοιχεία, μαρμάρινα, γύψινα, μεταλλικά
διακοσμητικά, κεραμικά πλακίδια)

**Τεύχος Α΄
ΚΕΙΜΕΝΟ–ΦΩΤΟΓΡΑΦΙΚΗ ΤΕΚΜΗΡΙΩΣΗ**

**Αθήνα
Ιούλιος 2012**

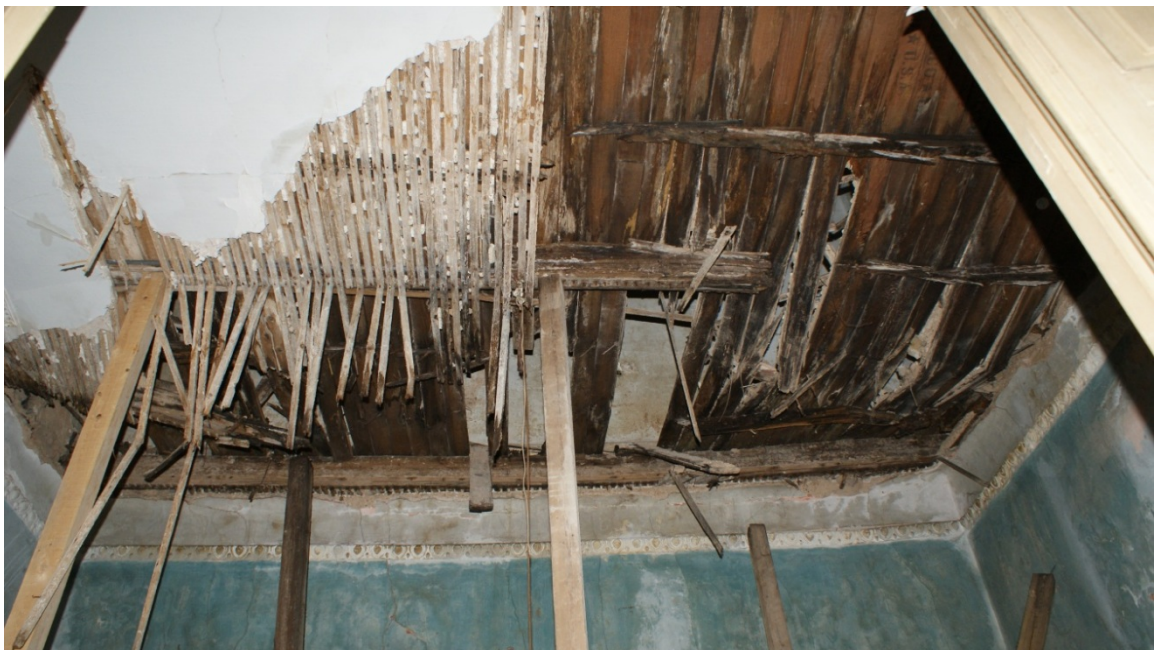
Εικόνα 32. Κατάρρευση οροφής του χώρου ΙΣ.8.

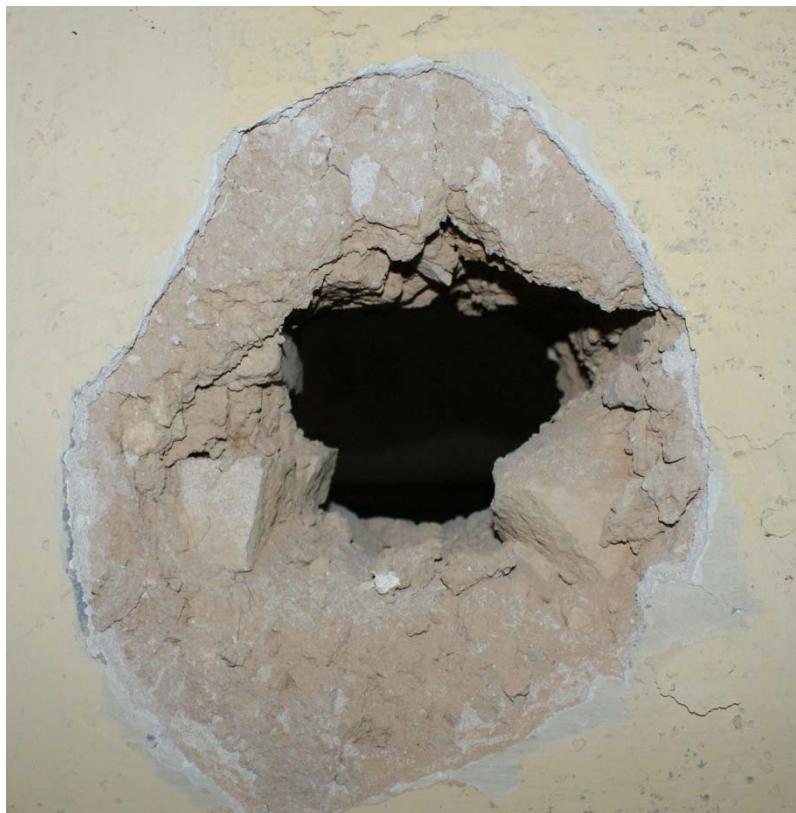
Όσον αφορά στην **παθολογία** του ζωγραφικού διακόσμου στο χώρο Α.5 εντοπίζονται απώλειες του υποστηρίγματος, εκτεταμένες ρωγμές στο υπόστρωμα, ενώ τα χρωματικά στρώματα παρουσιάζουν μερική απώλεια και κονιορτοποίηση.

Εικόνα 42. Απώλεια του υποστηρίγματος στον χώρο Α.5.

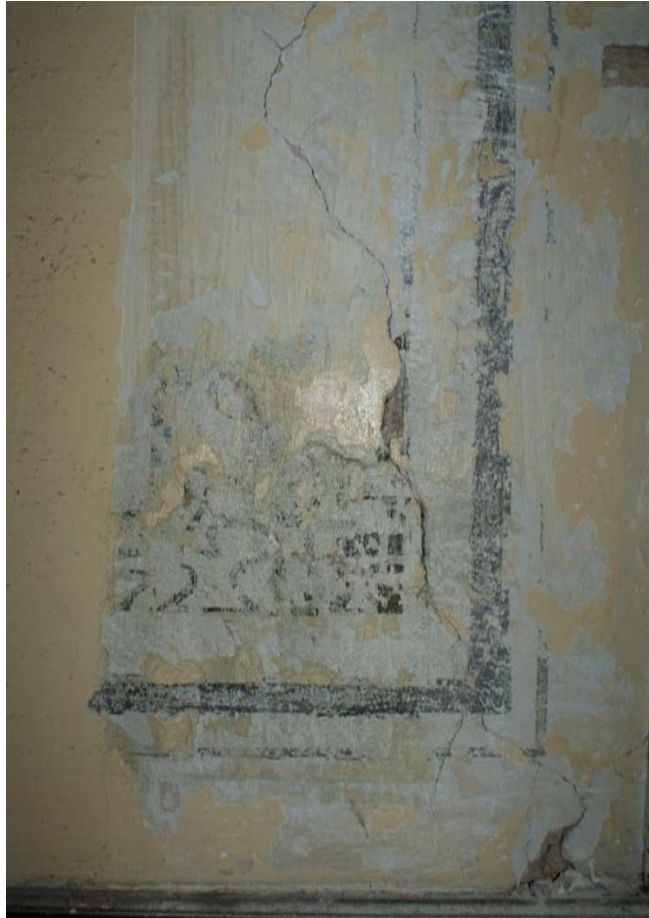
Εικόνα 43. Εκτεταμένες ρωγμές και μερικές απώλειες στο υπόστρωμα της τοιχογραφίας στον χώρο Α.5.

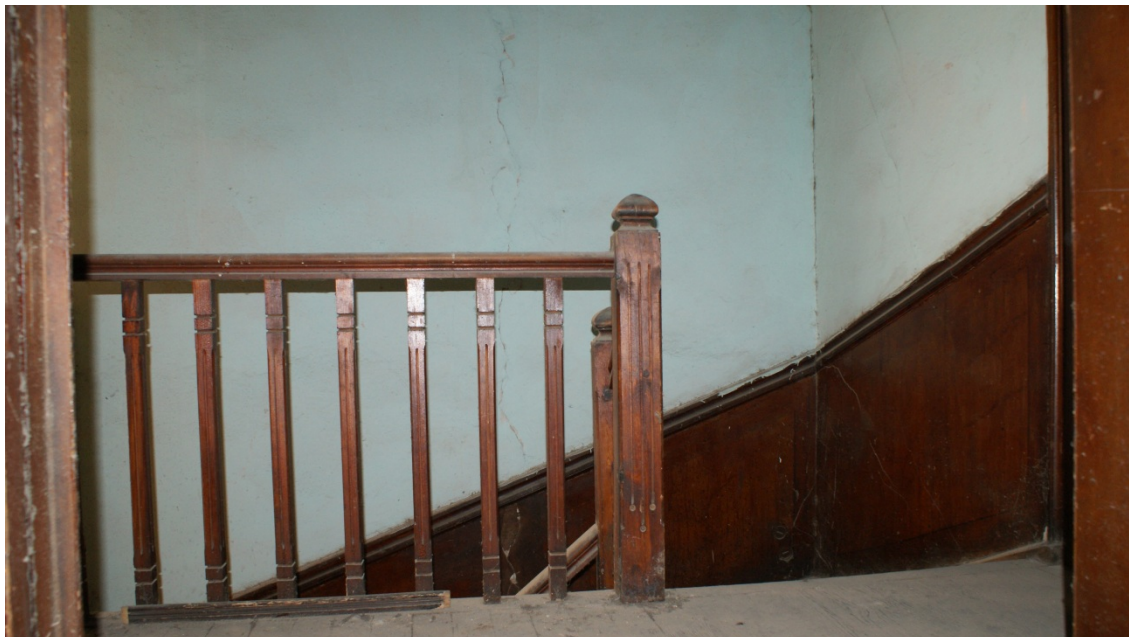
Τέλος, η κατάσταση διατήρησης του χώρου Α.6 και του Κλ.2 σε ό,τι αφορά τις τοιχογραφημένες περιοχές δεν παρουσιάζει ιδιαίτερα προβλήματα πλην αυτών που συναντάμε και στους υπόλοιπους χώρους, όπως ρωγμές στο υπόστρωμα, ολικές ή μερικές απώλειες κονιάματος, καθώς και κονιορτοποίηση των χρωμάτων.

Εικόνα 45. Ρωγμές στους τοίχους του κλιμακοστασίου του α' ορόφου.

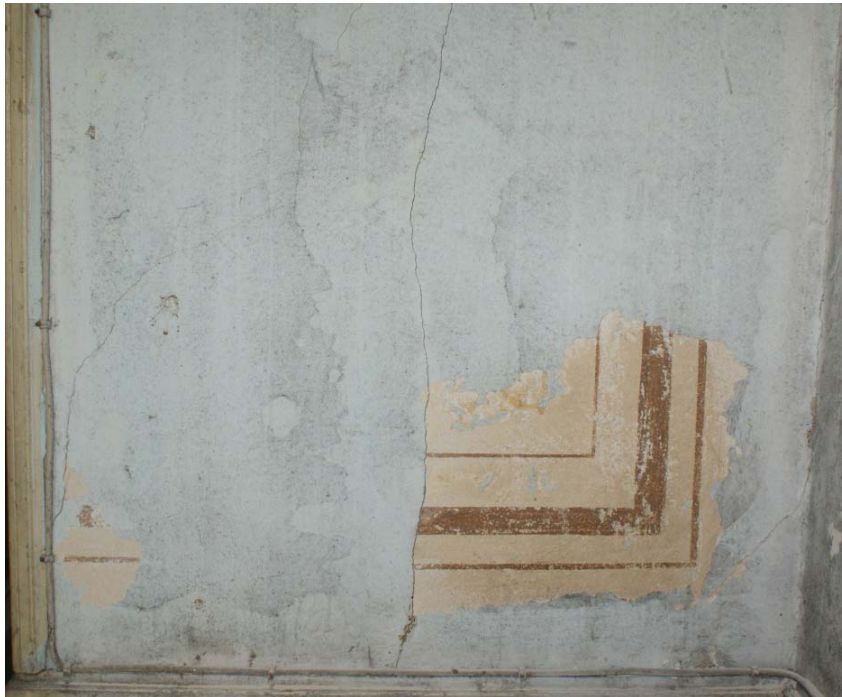
Όσον αφορά στην **κατάσταση διατήρησης** του χώρου Α.8 δεν διαφέρει πολύ από την κατάσταση διατήρησης που επικρατεί τόσο στα δωμάτια του ισογείου, όσο και στα δωμάτια του α' ορόφου. Έτσι, και εδώ παρατηρούνται ρωγμές στα όρια του κονιάματος, ολικές ή μερικές απώλειες κονιάματος, καθώς και κονιορτοποίηση των χρωμάτων.

Εικόνα 47. Φθορές που εντοπίζονται στο χώρο Α.8.

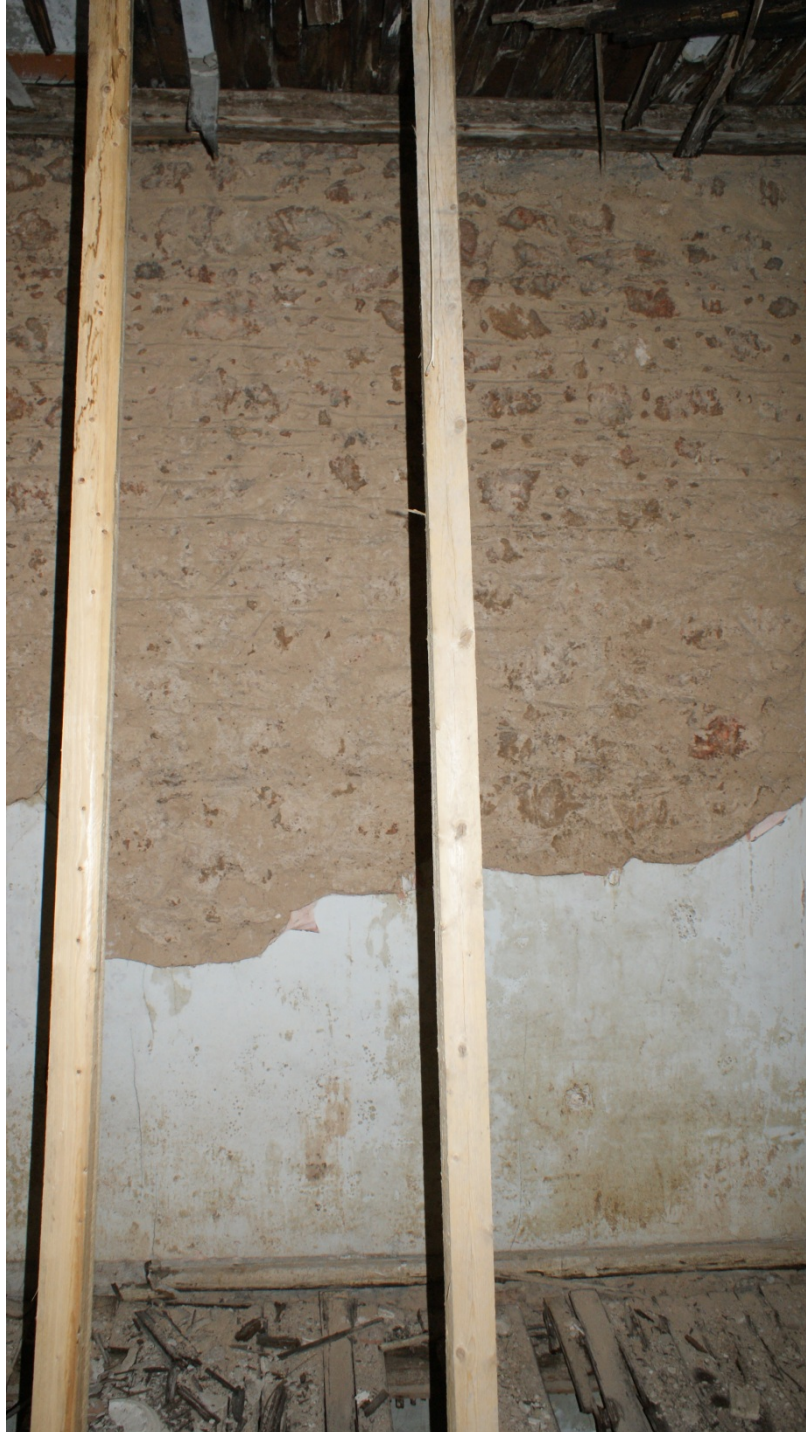
Εικόνα 48. Χώρος Α.7.

Τέλος, αναφορά γίνεται στον χώρο Α.7, ο οποίος, όπως και ο αντίστοιχος ΙΣ.7, έχει ουσιαστικά καταρρεύσει και δεν ήταν δυνατή η πρόσβαση σε αυτόν για λόγους ασφαλείας. Έτσι, σε αυτόν τον χώρο δεν έγινε απόπειρα διερευνητικών τομών, ώστε να διαπιστωθεί εάν υπήρχαν ίχνη τοιχογράφησης.

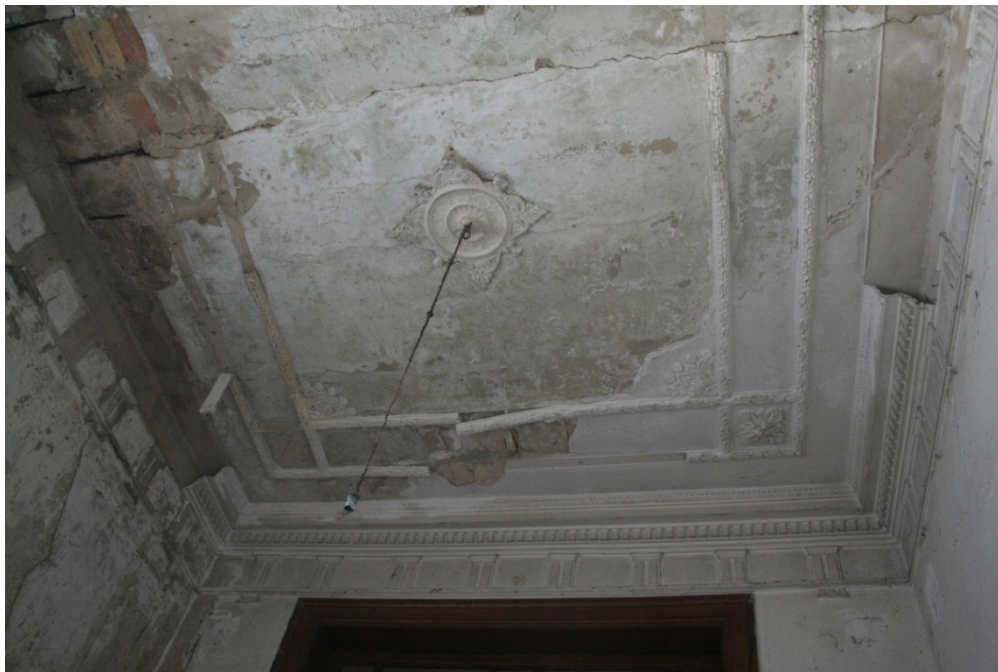
Τέλος, η **κατάσταση διατήρησης** του χώρου Β.4 σε ότι αφορά τις τοιχογραφημένες περιοχές παρουσιάζει αρκετά προβλήματα, κυρίως στα ψηλά σημεία των τοίχων. Και αυτό έχει συμβεί διότι μετά την κατάρρευση της γύψινης διακόσμησης από την οροφή αλλά και περιμετρικά της φρίζας έχουν δημιουργηθεί προβλήματα και στις τοιχογραφίες όπου παρουσιάζονται εκτεταμένες ρωγμές στο υπόστρωμα, αποκολλήσεις υποστρώματος, ολικές ή μερικές απώλειες κονιάματος, καθώς και κονιορτοποίηση των χρωμάτων.

Εικόνα 546. Άποψη οροφής χώρου Β.4 με εκτεταμένες φθορές που έχουν επηρεάσει άμεσα και έμμεσα τις τοιχογραφημένες επιφάνειες.

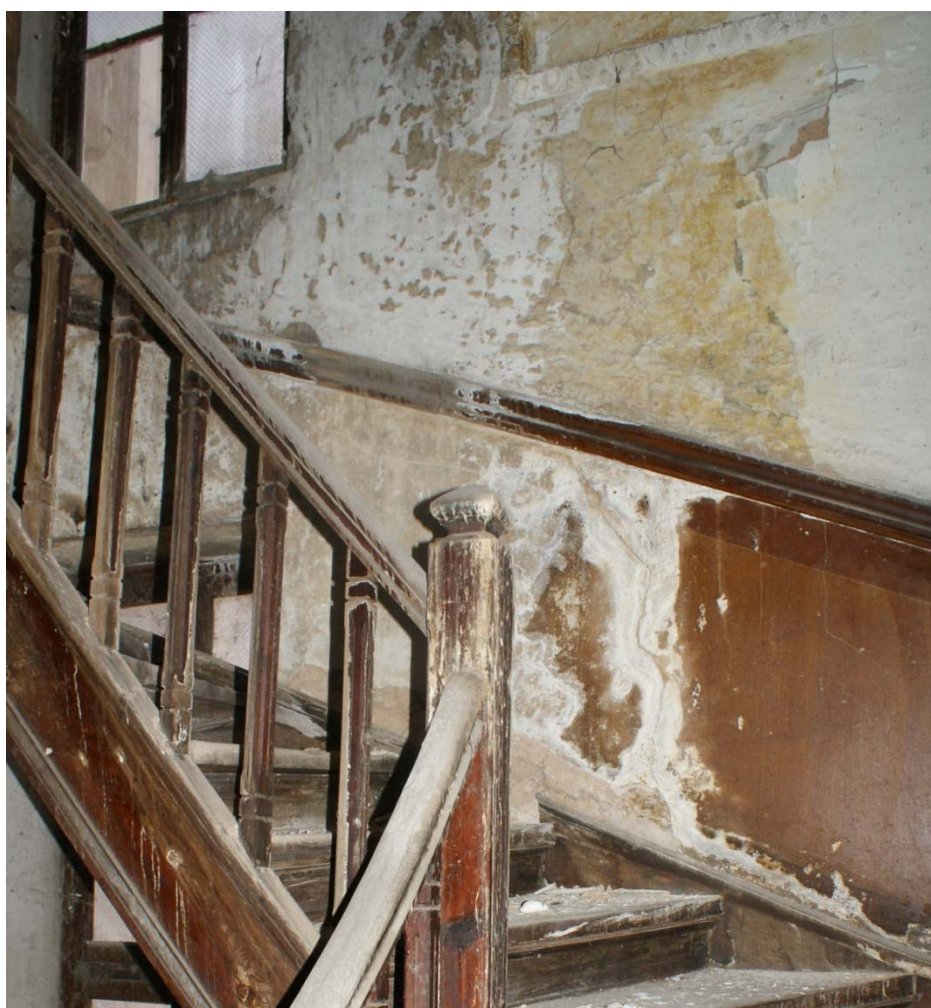
Εικόνα 557. Άποψη κλιμακοστασίου Κλ.1 με έντονες φθορές στους περιμετρικούς τοίχους.

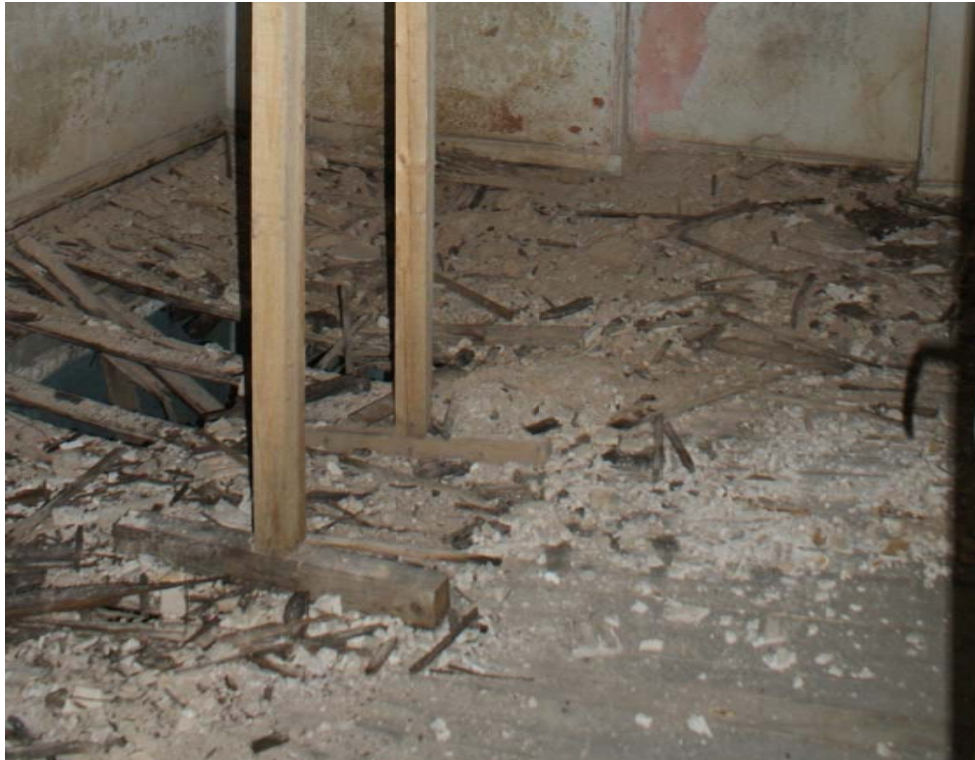
Εικόνα 98. Ολοσχερής καταστροφή του ξύλινου δαπέδου του Χώρου Α.7.

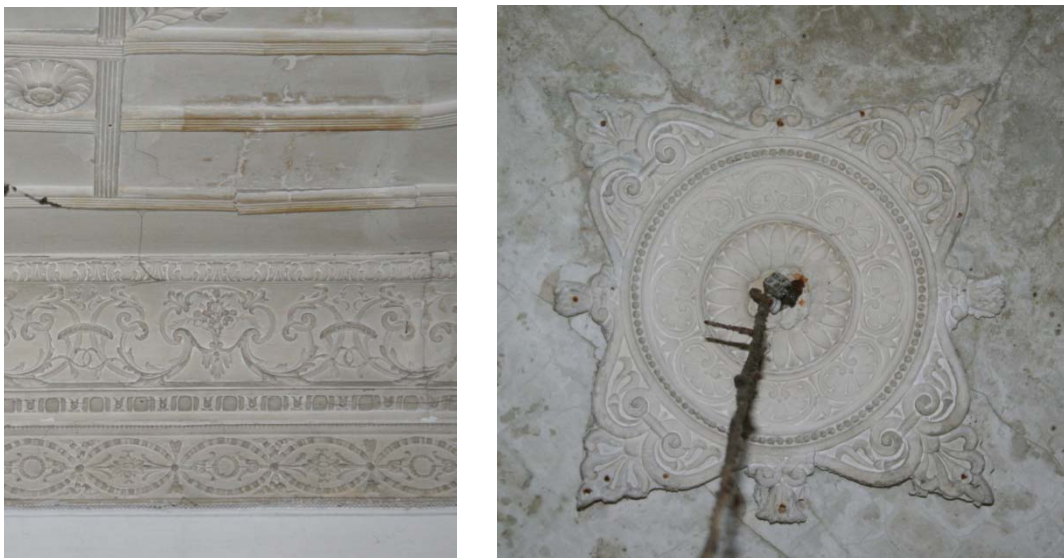
Κατά τόπους παρατηρούνται ρηγματώσεις και αποκλίσεις τμημάτων από την αρχική τους θέση με συνέπεια τα τμήματα αυτά να παρουσιάζουν ελάχιστη συνοχή με την οροφή.

Εικόνες 133,134. Επικίνδυνη αποκόλληση τμημάτων.
