**ΜΕΛΕΤΗ ΑΠΟΚΑΤΑΣΤΑΣΗΣ ΚΑΙ ΣΥΝΤΗΡΗΣΗΣ
ΤΟΥ ΥΦΙΣΤΑΜΕΝΟΥ ΖΩΓΡΑΦΙΚΟΥ – ΠΛΑΣΤΙΚΟΥ ΔΙΑΚΟΣΜΟΥ ΤΟΥ ΔΙΑΤΗΡΗΤΕΟΥ
ΚΤΗΡΙΟΥ ΕΠΙ ΤΗΣ ΟΔΟΥ ΜΙΧΑΗΛ ΒΟΔΑ 99
ΣΤΟΝ ΑΓΙΟ ΠΑΝΤΕΛΗΜΟΝΑ-ΑΧΑΡΝΩΝ**
(Ζωγραφικός διάκοσμος, ξύλινα στοιχεία, μαρμάρινα, γύψινα, μεταλλικά
διακοσμητικά, κεραμικά πλακίδια)

**Τεύχος Α΄
ΚΕΙΜΕΝΟ–ΦΩΤΟΓΡΑΦΙΚΗ ΤΕΚΜΗΡΙΩΣΗ**

**Αθήνα
Ιούλιος 2012**

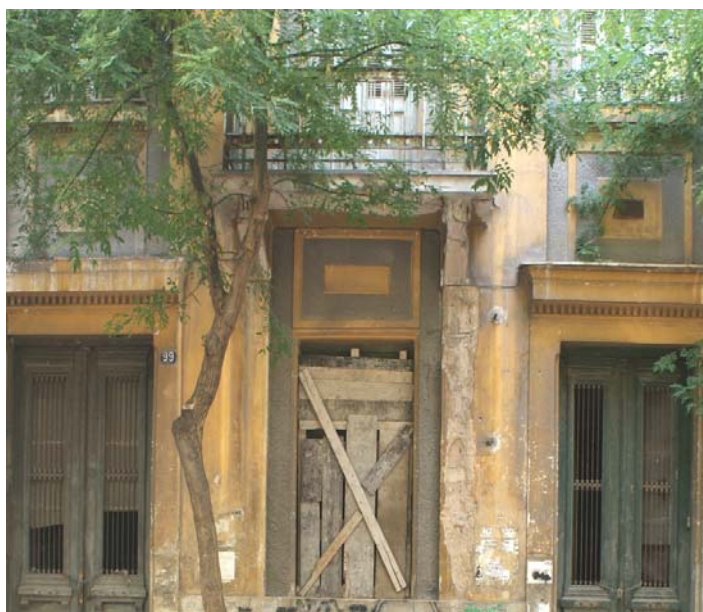
Όσον αφορά στην κατάσταση διατήρησης του εξωτερικού του κτηρίου παρατηρούνται ρωγμές και τοπικές απώλειες των κονιαμάτων. Επιπλέον, τα εξωτερικά επιχρίσματα στην κύρια όψη της Μιχαήλ Βόδα, παρουσιάζουν αποκολλήσεις στο σθηαίο με αποτέλεσμα να έχουν σχεδόν εξαφανιστεί τα ανάγλυφα διακοσμητικά στοιχεία. Αποκολλήσεις συναντάμε και στην κάτω επιφάνεια του στεγάστρου, στα φου-

Εικόνα 7. Τμήμα της ανατολικής όψης του κτηρίου όπου είναι εμφανής η κακή κατάσταση διατήρησης του εξωτερικού του κτηρίου.

ρούσια των εξωστών και σε λαμπάδες ορισμένων ανοιγμάτων. Αν και κάποια από τα διακοσμητικά στοιχεία της ανατολικής όψης έχουν υποστεί φθορές σε γενικές γραμμές διατηρούνται σε πολύ καλή κατάσταση.

Οι εξώστες παρουσιάζουν βλάβες που οφείλονται σε οξείδωση του οπλισμού και αποφλοιώση σκυροδέματος, ενώ τα κάγκελα των εξωστών παρουσιάζουν περιορισμένες οξειδώσεις που είναι εύκολο να αποκατασταθούν.

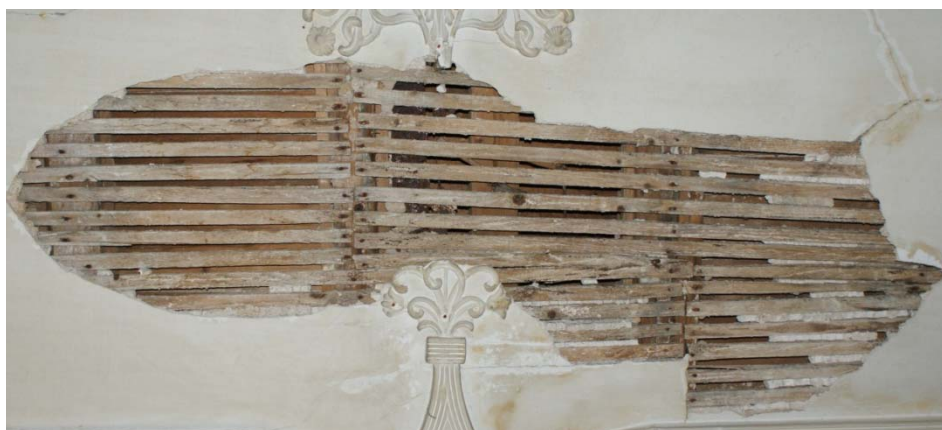
Εικόνα 13. Άποψη φθοράς στην οροφή του α' ορόφου όπου γίνεται αντιληπτή η τεχνική κατασκευής με τη μέθοδο του μπαγδατί.

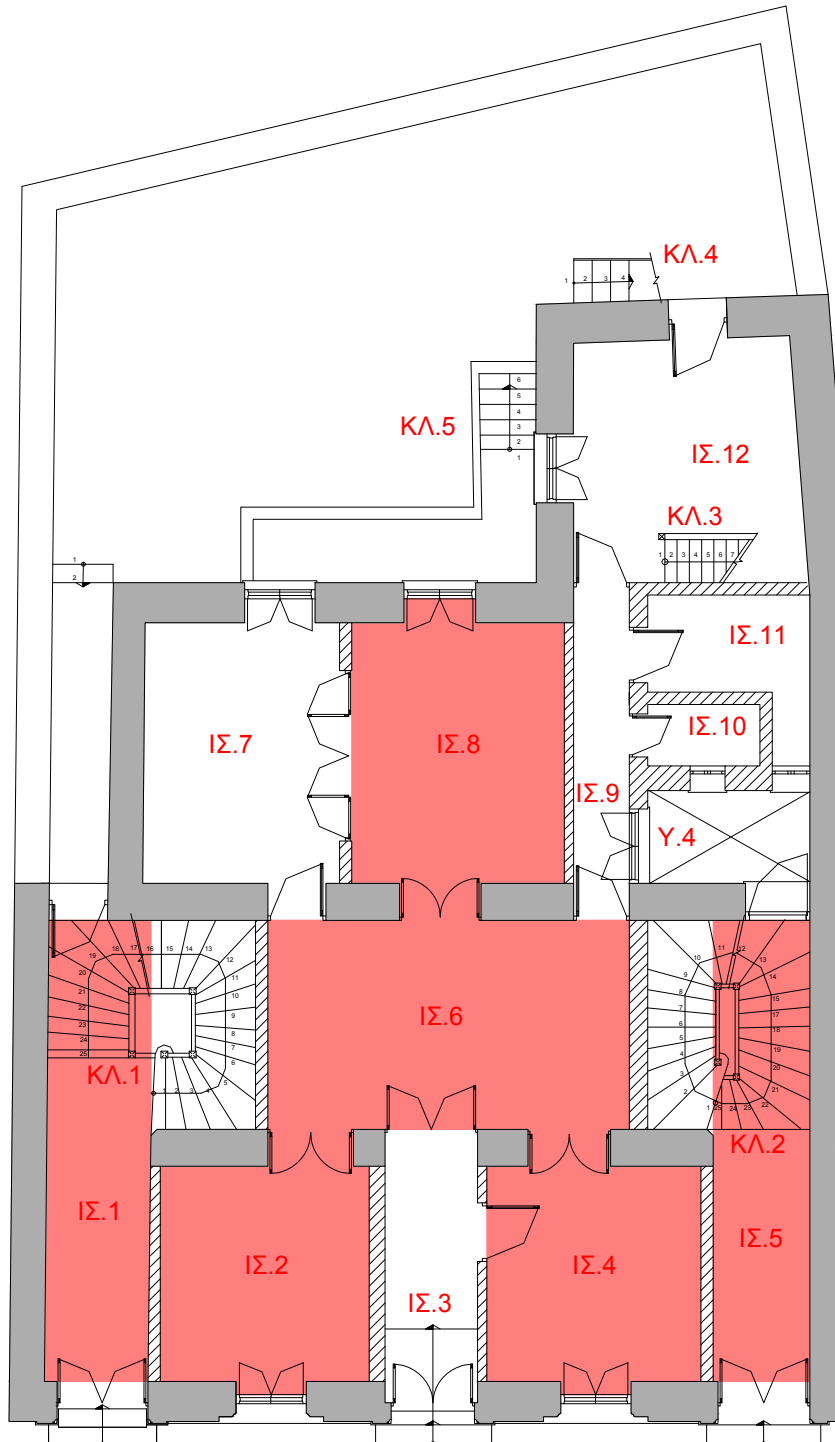
Στη στάθμη του ισογείου οι χώροι που φέρουν ζωγραφική διακόσμηση είναι οι: ΙΣ.1, ΙΣ.2, ΙΣ.4, ΙΣ.5, ΙΣ.6 και ΙΣ.8, ως αποτέλεσμα των διερευνητικών τομών που διενεργήθηκαν (Εικόνα 15).

Εικόνα 15. Κάτοψη ισογείου με χρωματισμένους τους χώρους όπου βρέθηκε ζωγραφικός διάκοσμος.

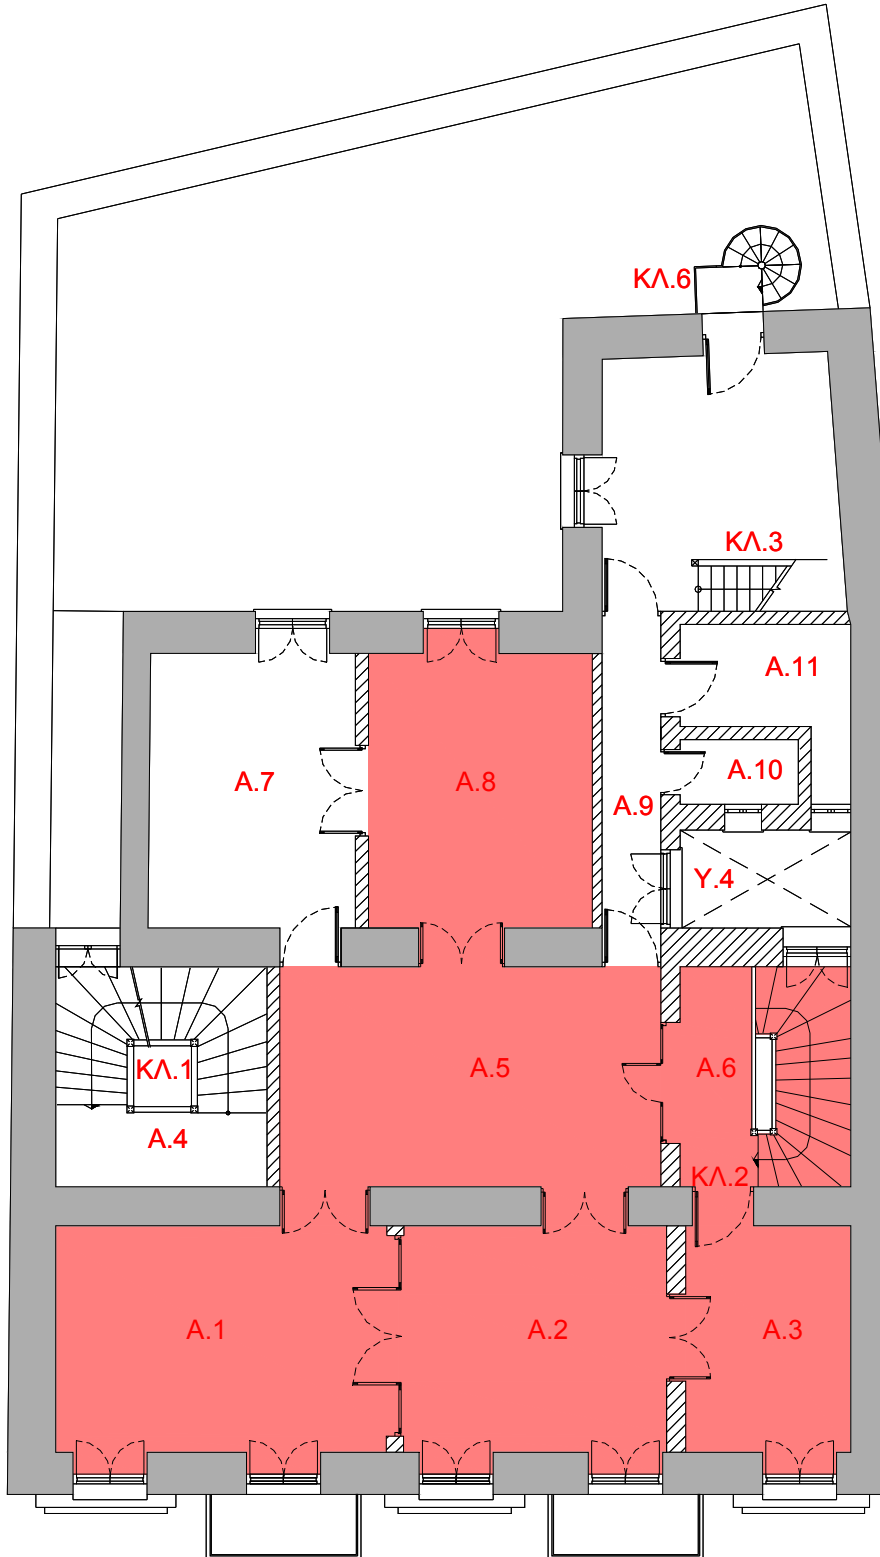
Στη στάθμη του α' ορόφου οι χώροι στους οποίους εντοπίστηκε ζωγραφική διακόσμηση είναι οι: A.1, A.2, A.3, A.5, A.6 και A.8, μέσω των διερευνητικών τομών που διενεργήθηκαν (Εικόνα 16).

Εικόνα 16. Κάτοψη α' ορόφου με χρωματισμένους τους χώρους όπου βρέθηκε ζωγραφικός διάκοσμος.

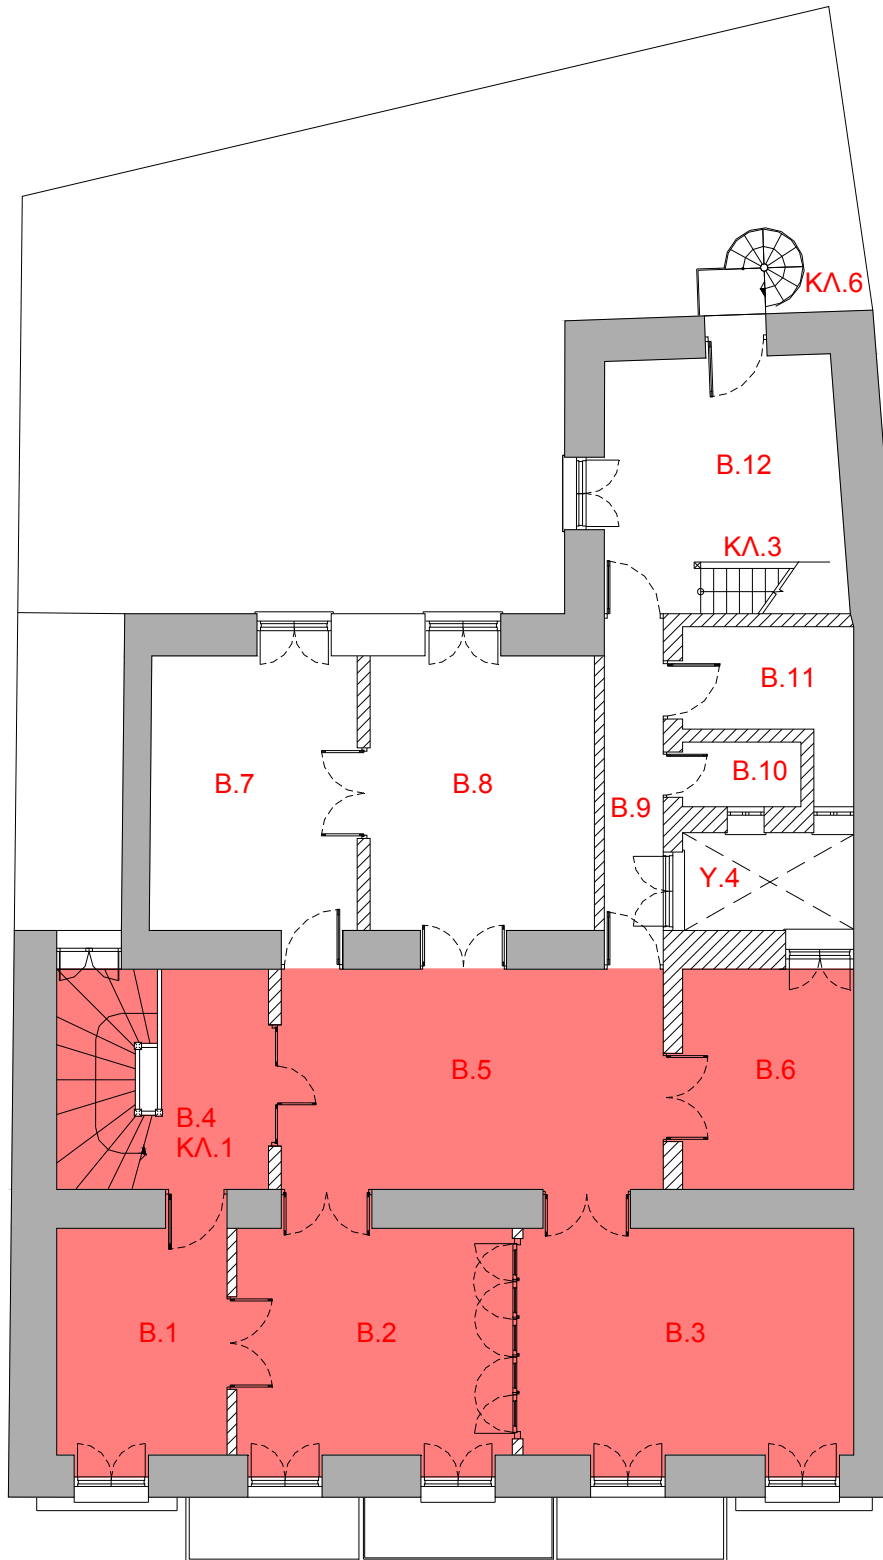
Ενώ στην στάθμη του β' ορόφου οι χώροι που εντοπίστηκε ζωγραφική διακόσμηση είναι Β.1, Β.2, Β.3, Β.4, Β.5 και Β.6 μέσω των διερευνητικών τομών που διενεργήθηκαν (Εικόνα 17).

Εικόνα 17. Κάτοψη β' ορόφου με χρωματισμένους τους χώρους όπου βρέθηκε ζωγραφικός διάκοσμος.

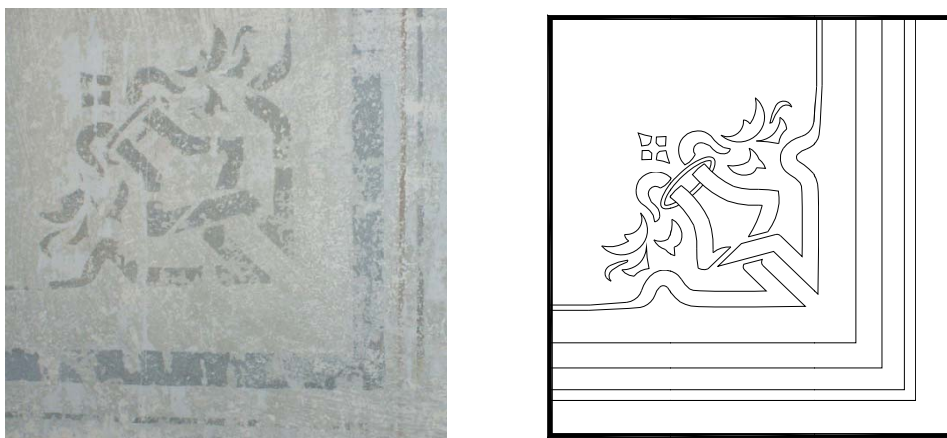
Εικόνα 19. Λεπτομέρεια Ζωγραφικού διακόσμου καθώς και σχεδιαστική προσέγγιση του (Χώρος ΙΣ.1)

Ολοκληρώνοντας με τον χώρο ΙΣ.1 και σχετικά με την **παθολογία** της τοιχογραφίας παρατηρούνται έντονες ρωγμές στο κονίαμα και αποκολλήσεις από το υποστήριγμα, ιδιαίτερα περιμετρικά των φθορών και των απωλειών του υποστρώματος και του υποστηρίγματος. Ενώ, τέλος, τα χρωματικά στρώματα εμφανίζουν κονιορτοποίηση και μερικές απώλειες.

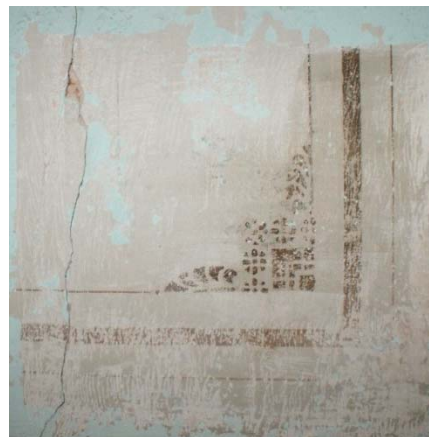
Στη φωτογραφία 21 που ακολουθεί γίνεται εμφανές το ύφος της τοιχογράφησης του χώρου που εξετάζουμε, καθώς και η επιλογή των χρωματικών τόνων. Ο ζωγραφικός διάκοσμος που έχει εφαρμοστεί στην επιφάνεια των τοίχων αποτελείται από περιμετρικές διακοσμητικές ταινίες σε τόνους του καφέ χρώματος, καθώς και από γεωμετρικά σχήματα, αλλά και φυτικά μοτίβα. Αντίθετα το φόντο είναι σε απόχρωση του ανοιχτού μπλε. Όπως και στους περισσότερους χώρους η ανάπτυξη του ζωγραφικού μοτίβου που έχει εφαρμοστεί ξετυλίγεται στην επιφάνεια του κάθε τοίχου βασιζόμενος σε συγκεκριμένο τύπο. Στην εικόνα 22 που ακολουθεί μπορούμε να διαπιστώσουμε ότι πρόκειται για ένα πλαίσιο ζωγραφικού διακόσμου που ακολουθεί την παραλληλία του εκάστοτε τοίχου με διακοσμητικές ταινίες, ενώ στις γωνιές του πλαισίου αυτού αναπτύσσεται ένα πιο πλούσιο μοτίβο (Εικόνα 23).

Εικόνα 21. Λεπτομέρεια ζωγραφικού διακόσμου στην περιοχή του ΙΣ.1

Τέλος, όσον αφορά στην **παθολογία** της τοιχογραφίας παρατηρούνται έντονες ρωγμές στο κονίαμα και αποκολλήσεις από το υποστήριγμα, ιδιαίτερα περιμετρικά των φθορών και των απωλειών του υποστρώματος και του υποστηρίγματος. Επίσης τα χρωματικά στρώματα εμφανίζουν κονιορτοποίηση και μερικές απώλειες.

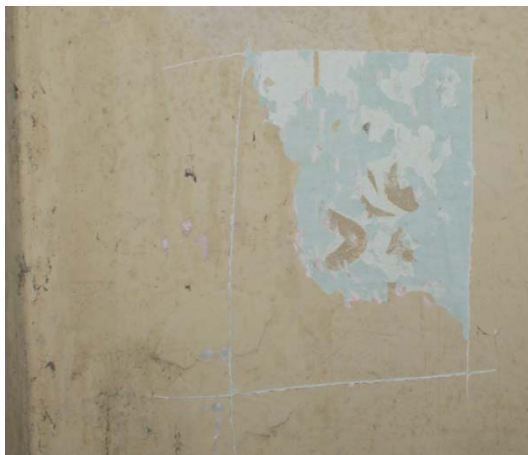
Στην φωτογραφία 24 γίνονται διακριτά ίχνη του ζωγραφικού διακόσμου, μετά την τομή που έλαβε χώρα στον εν λόγω χώρο, που μαρτυρούν την επιλογή του μοτίβου αλλά και των χρωματικών τόνων. Το χρώματα που έχουν χρησιμοποιηθεί στον χώρο ΙΣ.2 είναι καφέ ανοιχτό (μπεζ) για το φόντο, ενώ ανοιχτό μπλε (σιέλ) για το διακοσμητικό μοτίβο.

Εικόνα 25. Ευρήματα του ζωγραφικού διακόσμου μετά τη διερευνητική τομή στον χώρο ΙΣ.2

Σχετικά με την **παθολογία** της τοιχογραφίας, παρατηρούνται έντονες ρωγμές στο κονίαμα και αποκολλήσεις από το υποστήριγμα, ιδιαίτερα περιμετρικά των φθορών και των απωλειών του υποστρώματος και του υποστηρίγματος. Επίσης τα χρωματικά στρώματα εμφανίζουν κονιορτοποίηση και μερικές απώλειες.

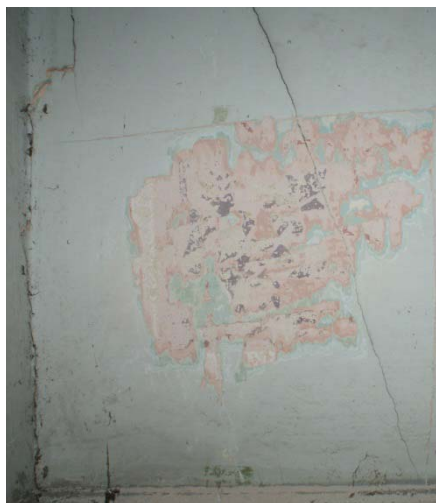
Εικόνα 26. Ευρήματα του ζωγραφικού διακόσμου μετά τη διερευνητική τομή στον χώρο ΙΣ.4.

Όπως και στην περίπτωση του ΙΣ.2 έτσι και εδώ τα όρια του ζωγραφικού διακόσμου δεν είναι ευανάγνωστα μετά τη διερευνητική τομή που έγινε.

Τέλος, όσον αφορά στην **κατάσταση διατήρησης** του εν λόγω χώρου θα πρέπει να αναφερθεί η κακή κατάσταση στην οποία βρίσκεται το υπόστρωμα της ζωγραφικής επιφάνειας, καθώς τα όρια των σχεδίων είναι περιορισμένα λόγω της κονιορτοποίησης που έχει δημιουργηθεί. Οι έντονες ρωγμές στο κονίαμα και οι μερικές απώλειες, αλλά και αποκολλήσεις από το υποστήριγμα συναντώνται έντονα και σε αυτόν τον χώρο.

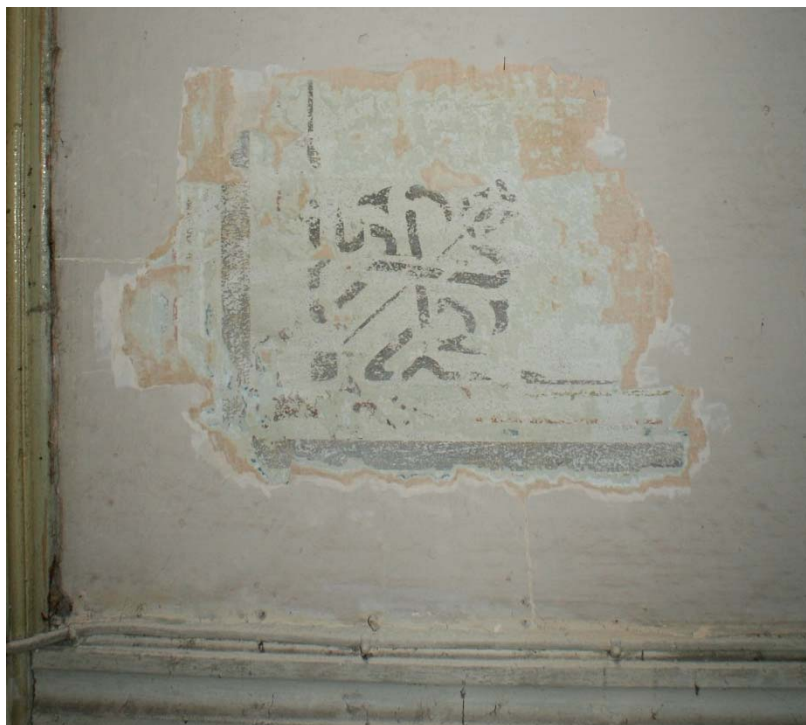
Εικόνα 27. Ευρήματα του ζωγραφικού διακόσμου μετά την διερευνητική τομή στον χώρο ΙΣ.6.

Οι φθορές που συναντώνται στον χώρο ΙΣ.6 δεν διαφέρουν κατά πολύ σε σχέση με τους προαναφερθέντες χώρους που ήδη εξετάσαμε. Και σε αυτόν το χώρο παρατηρούνται ρωγμές στο κονίαμα, απώλειες και αποκολλήσεις του υποστρώματος, αλλά και κονιορτοποίηση των χρωμάτων σε μικρότερο βαθμό.

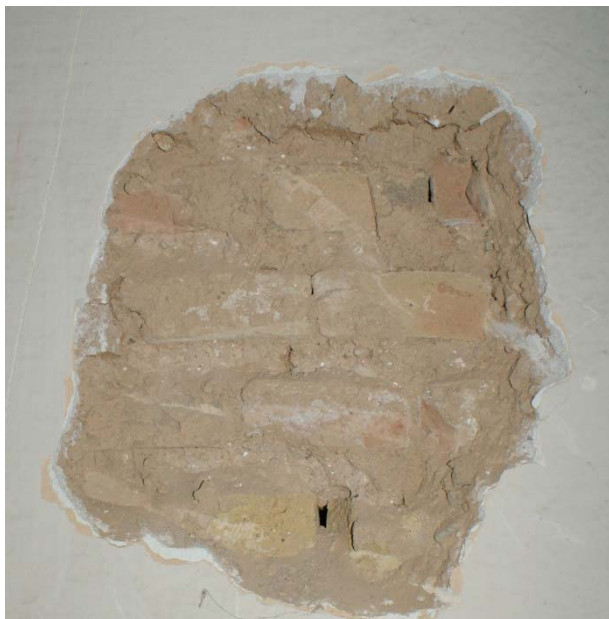
Εικόνα 28. Ολική απώλεια υποστρώματος ζωγραφικής επιφάνειας στον χώρο ΙΣ.6

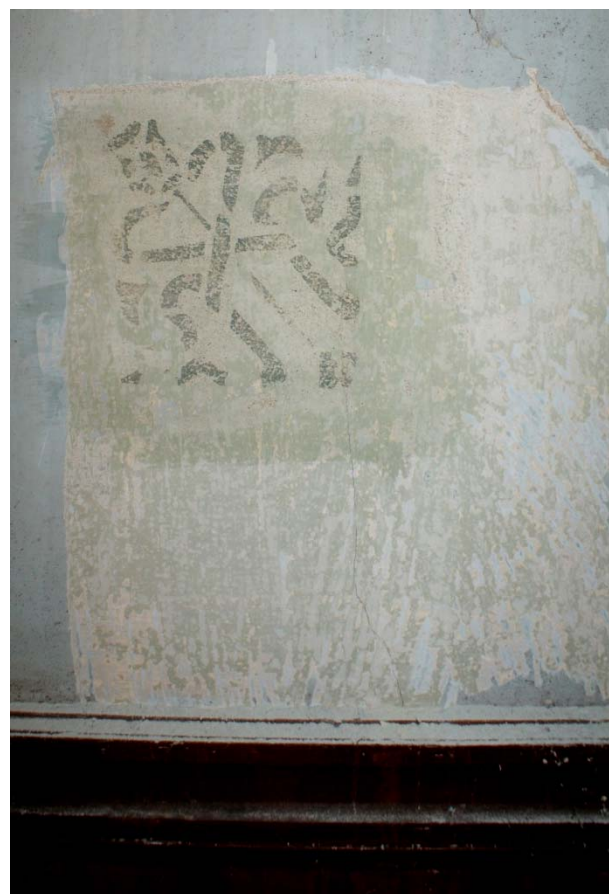
Εικόνα 29. Λεπτομέρεια ζωγραφικού διακόσμου στην περιοχή του ΙΣ.8.

Ολοκληρώνοντας την περιγραφή των τοιχογραφημένων χώρων της στάθμης του ισογείου, **οι φθορές** που παρατηρούνται στον χώρο ΙΣ.8 είναι έντονες ρωγμές στο κονίαμα και αποκολλήσεις από το υποστήριγμα, ιδιαίτερα περιμετρικά των φθορών και των απωλειών του υποστρώματος και του υποστηρίγματος. Επίσης τα χρωματικά στρώματα εμφανίζουν κονιορτοποίηση και μερικές απώλειες.

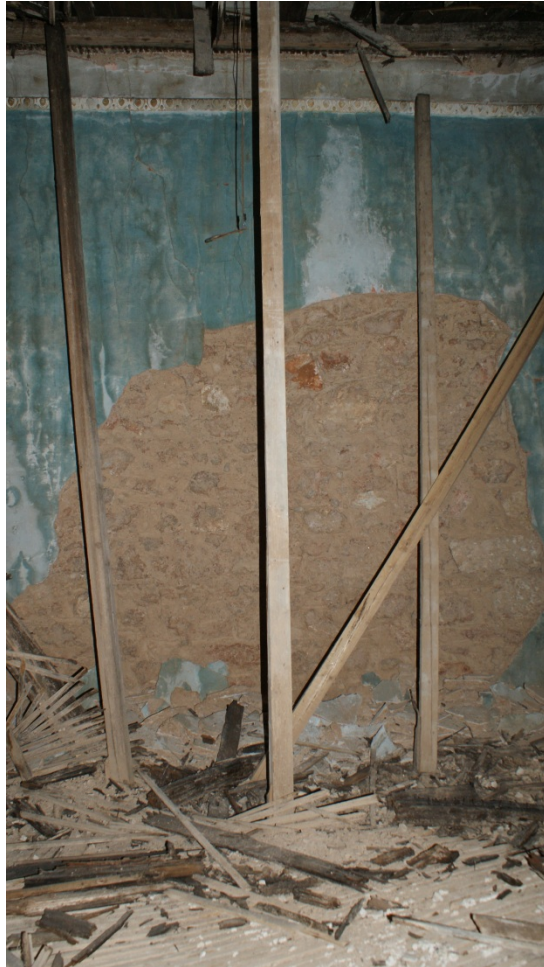
Εικόνα 31. Φθορές του χώρου ΙΣ.8.

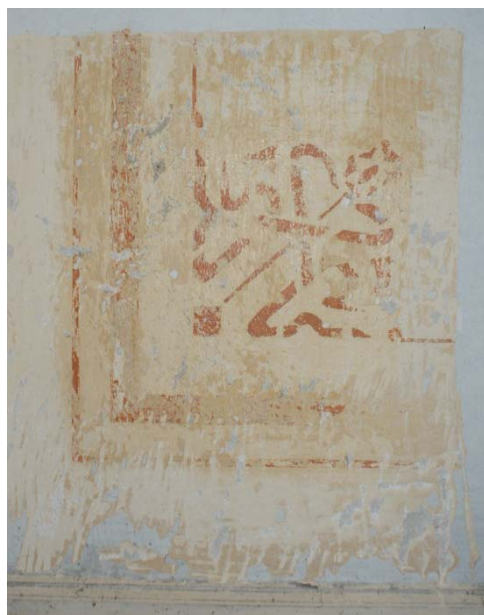
Στην εικόνα 33 γίνεται ευδιάκριτος ο τύπος του ζωγραφικού διακόσμου που έχει εφαρμοστεί σε αυτόν τον χώρο. Μετά τη διερευνητική τομή που έλαβε χώρα στον χώρο A.1 γίνονται επίσης αντιληπτά τα χρώματα που έχουν χρησιμοποιηθεί: καφέ ανοιχτό (μπεζ) για το φόντο και ανοιχτό κόκκινο (κεραμιδί) για το διακοσμητικό μοτίβο. Το σχέδιο που

Εικόνα 33. Λεπτομέρεια ζωγραφικού διακόσμου στην περιοχή του A.1.

Όσο για την κατάσταση διατήρησης του δωματίου Α.1 δεν φαίνεται να παρουσιάζει ιδιαίτερα προβλήματα, παρά μόνο περιορισμένες ρωγμές στο κονίαμα, μερικές απώλειες κονιάματος (σε μικρή έκταση), καθώς και κονιορτοποίηση των χρωμάτων στα αποκαλυφθέντα τμήματα.

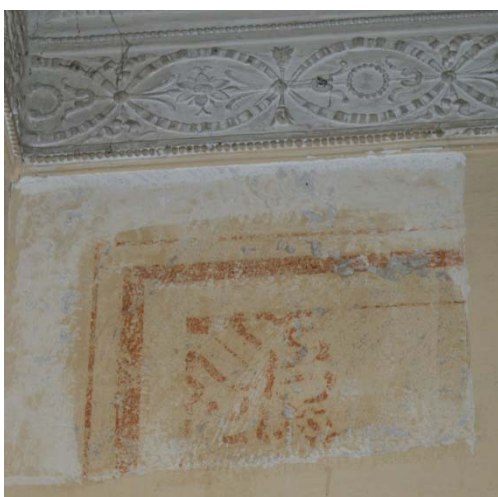
Όπως γίνεται κατανοητό μετά την παρατήρηση της εικόνας 36, το μοτίβο που αποκαλύφθηκε στον χώρο Α.2 είναι πανομοιότυπο με αυτό του χώρου Α.1 και επαναλαμβάνεται με τον ίδιο τρόπο στην επιφάνεια των τοίχων.

Όσο για την κατάσταση διατήρησης του ζωγραφικού διακόσμου του δωματίου Α.2, αυτός παρουσιάζει όμοια προβλήματα με τους υπολοίπους χώρους, όπως ρωγμές στο κονιάμα, μερικές ή ολικές απώλειες κονιάματος, καθώς και κονιορτοποίηση των χρωμάτων.

Εικόνα 37. Λεπτομέρεια ζωγραφικού διακόσμου στην περιοχή του Α.2.

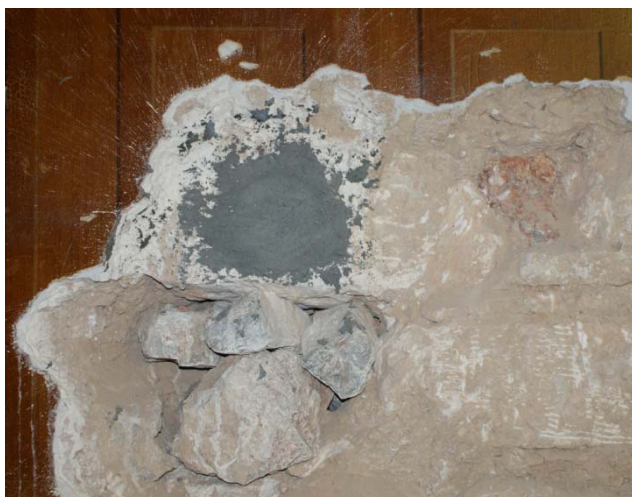
Εικόνα 36. Απώλεια κονιάματος στην περιοχή της διαχωριστικής επιφάνειας στον χώρο Α.2.

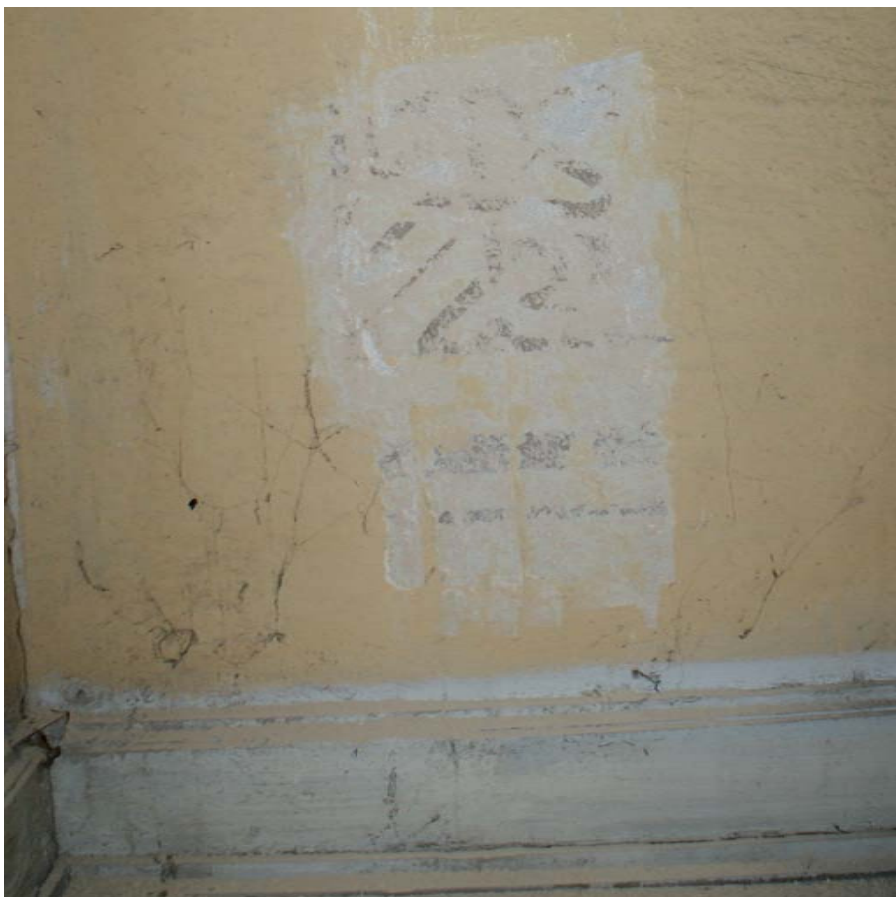
Εικόνα 38. Λεπτομέρεια ζωγραφικού διακόσμου στην περιοχή του Α.3.

Τέλος, **οι φθορές** που συναντώνται στον χώρο Α.3 δεν διαφέρουν κατά πολύ σε σχέση με τους προαναφερθέντες χώρους που ήδη εξετάστηκαν. Και σε αυτόν το χώρο παρατηρούνται ρωγμές στο κονιάμα, απώλειες και αποκολλήσεις υποστρώματος, αλλά και κονιορτοποίηση των χρωμάτων.

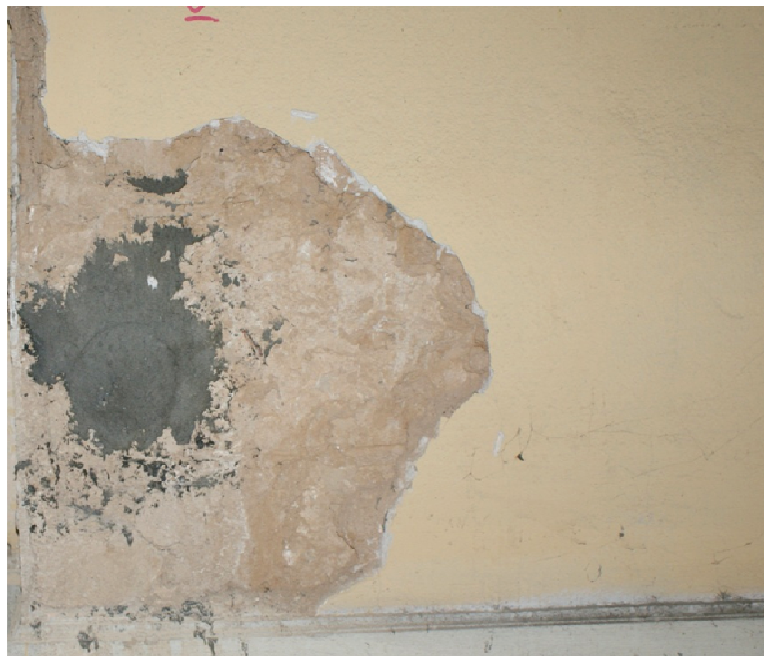
Εικόνα 39. Μερική απώλεια του κονιάματος και τμηματική μεταγενέστερη συμπλήρωσή του με τσιμεντοκονίμα στον χώρο Α.3.

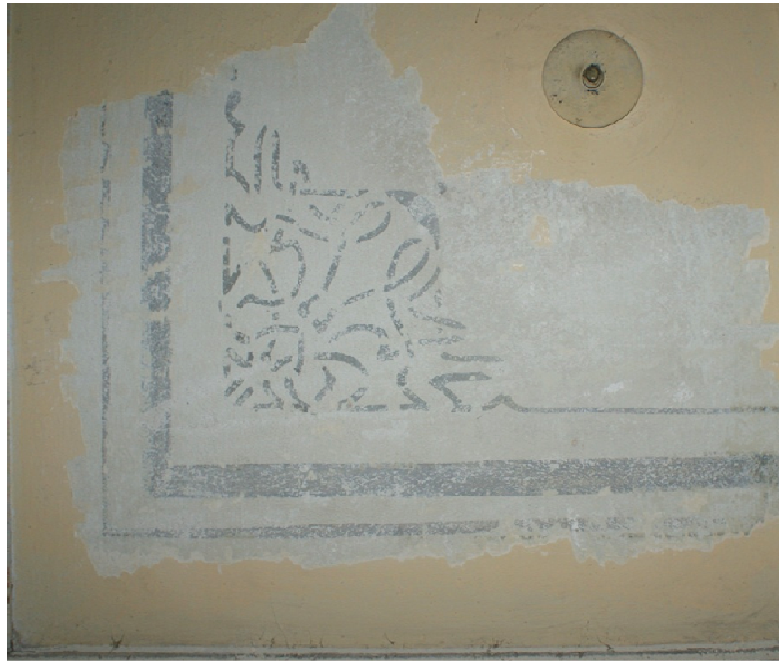
Εικόνα 40. Λεπτομέρεια ζωγραφικού διακόσμου στην περιοχή του Α.5.

Όσον αφορά στην **παθολογία** του ζωγραφικού διακόσμου στο χώρο Α.5 εντοπίζονται απώλειες του υποστηρίγματος, εκτεταμένες ρωγμές στο υπόστρωμα, ενώ τα χρωματικά στρώματα παρουσιάζουν μερική απώλεια και κονιορτοποίηση.

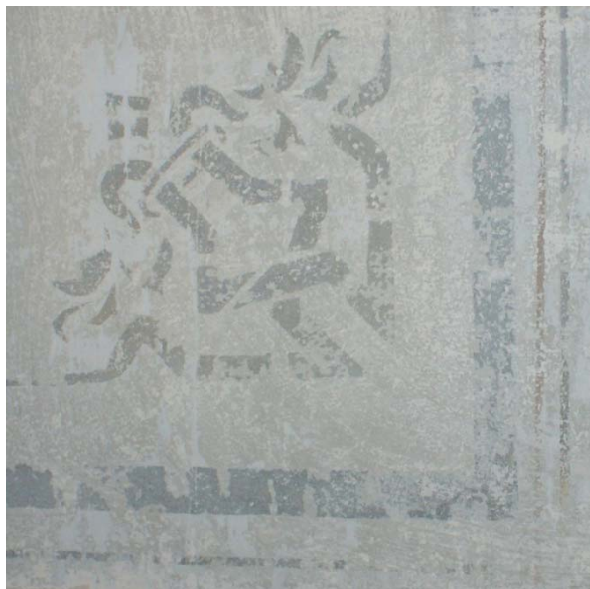
Εικόνα 44. Αποκάλυψη ζωγραφικού διακόσμου μετά τη διερευνητική τομή στον χώρο του κλιμακοστασίου του α' ορόφου.

Τέλος, η κατάσταση διατήρησης του χώρου Α.6 και του Κλ.2 σε ό,τι αφορά τις τοιχογραφημένες περιοχές δεν παρουσιάζει ιδιαίτερα προβλήματα πλην αυτών που συναντάμε και στους υπόλοιπους χώρους, όπως ρωγμές στο υπόστρωμα, ολικές ή μερικές απώλειες κονιάματος, καθώς και κονιορτοποίηση των χρωμάτων.

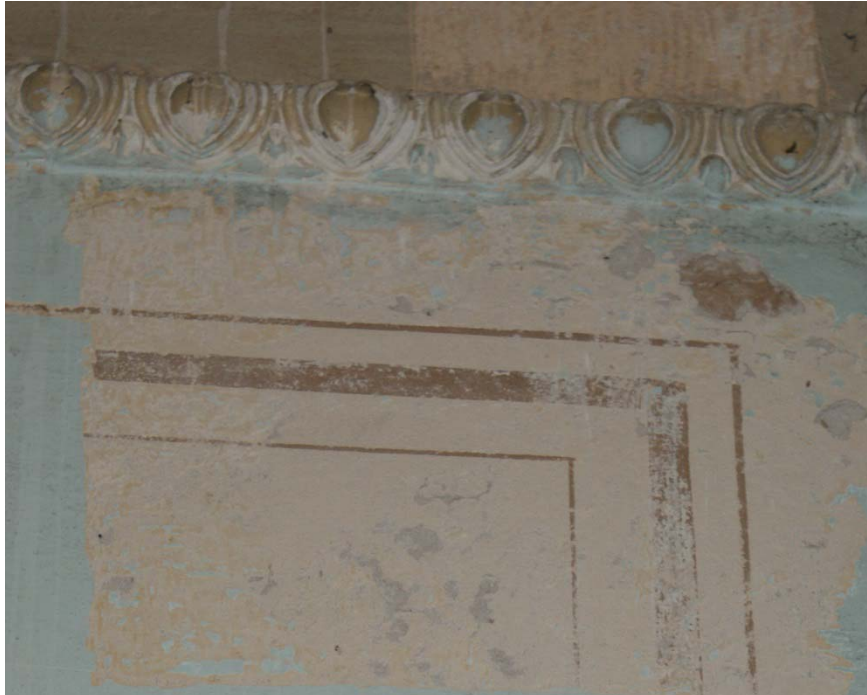
Εικόνα 46. Διερευνητική τομή στον χώρο Α.8.

Όσον αφορά στην **κατάσταση διατήρησης** του χώρου Α.8 δεν διαφέρει πολύ από την κατάσταση διατήρησης που επικρατεί τόσο στα δωμάτια του ισογείου, όσο και στα δωμάτια του α' ορόφου. Έτσι, και εδώ παρατηρούνται ρωγμές στα όρια του κονιάματος, ολικές ή μερικές απώλειες κονιάματος, καθώς και κονιορτοποίηση των χρωμάτων.

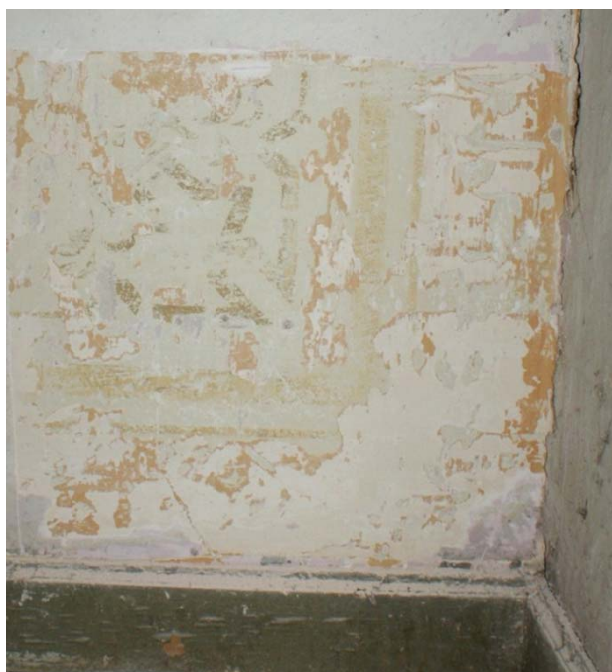
Εικόνα 49. Διερευνητική τομή στον χώρο Β.1.

Στην εικόνα 48 διακρίνονται ίχνη του ζωγραφικού διακόσμου, μετά την τομή που έλαβε χώρα στον εν λόγω χώρο, που μαρτυρούν την επιλογή του μοτίβου, αλλά και των χρωματικών τόνων. Τα χρώματα που έχουν χρησιμοποιηθεί στον χώρο Β.1 είναι κίτρινη ώχρα για το φόντο, ενώ καφέ-πράσινο για το διακοσμητικό μοτίβο.

Τέλος, και όσον αφορά στην κατάσταση διατήρησης του εν λόγω χώρου θα πρέπει να αναφερθεί η κακή κατάσταση στην οποία βρίσκεται το υπόστρωμα της ζωγραφικής επιφάνειας, καθώς τα όρια των σχεδίων είναι δυσδιάκριτα, λόγω της κονιορτοποίησης που έχει δημιουργηθεί. Οι έντονες ρωγμές στο κονίαμα και οι μερικές απώλειες, αλλά και αποκολλήσεις από το υποστήριγμα είναι συχνό φαινόμενο και σε αυτόν τον χώρο.

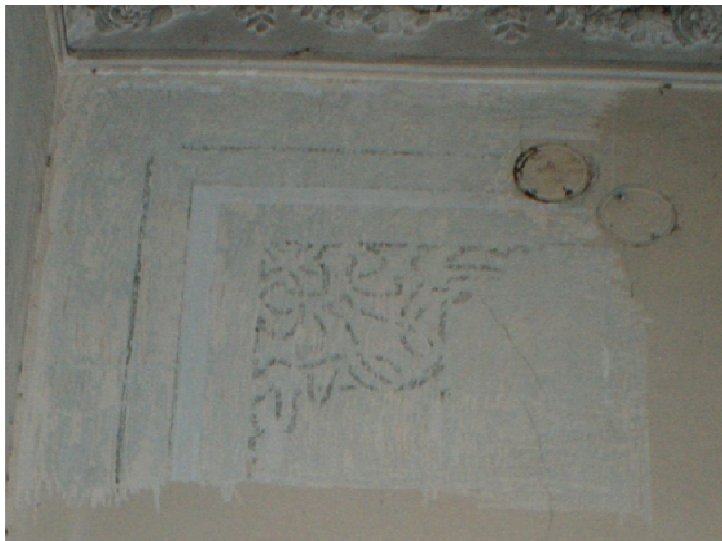
Εικόνα 50. Διερευνητική τομή στον χώρο B.2.

Παρατηρώντας την εικόνα 49 εύκολα διαπιστώνει κανείς ότι το μοτίβο που αποκαλύφθηκε στον χώρο B.2 είναι το ίδιο με αυτό του χώρου A.5 και επαναλαμβάνεται με τον ίδιο τρόπο στην επιφάνεια των τοίχων του χώρου. Η μόνη διαφορά είναι στη χρήση των χρωμάτων, καθώς στην περίπτωση του χώρου B.2 το φόντο αποδίδεται σε ανοιχτό πράσινο, ενώ το διακοσμητικό μοτίβο σε σκούρο πράσινο.

Όσο για την **κατάσταση διατήρησης** του ζωγραφικού διακόσμου του δωματίου B.2 αυτός παρουσιάζει όμοια προβλήματα με τους υπολοίπους χώρους, όπως ρωγμές στο κονίαμα, μερικές ή ολικές απώλειες κονιάματος, καθώς και κονιορτοποίηση των χρωμάτων.

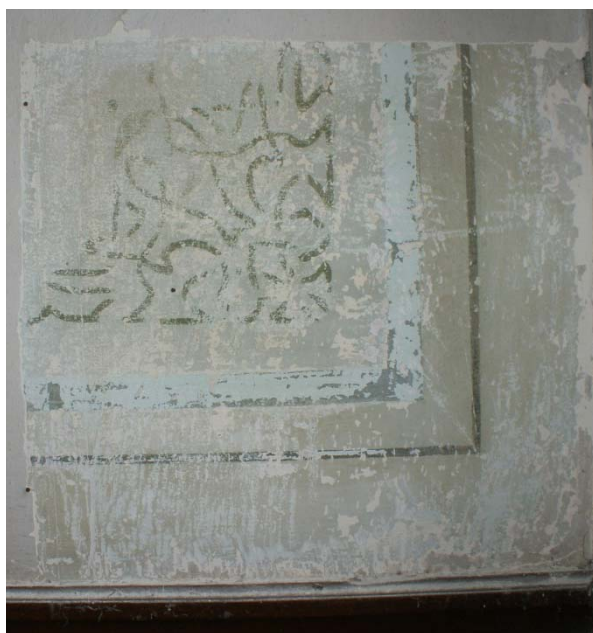
Εικόνα 51. Διερευνητική τομή στον χώρο Β.3.

Στην εικόνα που ακολουθεί γίνεται ευδιάκριτη η ομοιότητα του ζωγραφικού διακόσμου που έχει εφαρμοστεί σε αυτόν τον χώρο με αυτόν του Β.2 τόσο σε μορφή, όσο και σε χρώματα. Το σχέδιο που παρουσιάζεται εδώ αποτελείται από διακοσμητικές ταινίες, οι οποίες ακολουθούν την παραλληλία του εκάστοτε τοίχου, ενώ στις γωνίες του πλαισίου που δημιουργείται αναπτύσσεται το σχέδιο της εικόνας 51. Πρόκειται για ένα μοτίβο με απόλυτη συμμετρία κατά τους δύο άξονες, τόσο στον οριζόντιο, όσο και στον κάθετο. Το διακοσμητικό μοτίβο επαναλαμβάνεται στις γωνίες του πλαισίου.

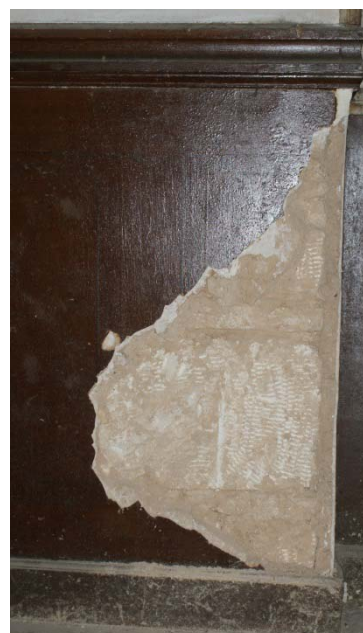
Εικόνα 52. Απώλεια κονιάματος στον χώρο Β.3.

Όσον αφορά στην **κατάσταση διατήρησης** του χώρου Β.3 αυτή δεν διαφέρει πολύ από την κατάσταση διατήρησης που επικρατεί τόσο στα δωμάτια του ισογείου, όσο και στα δωμάτια του α' ορόφου. Έτσι και εδώ παρατηρούνται ρωγμές στα όρια του κονιάματος, ολικές ή μερικές απώλειες κονιάματος, καθώς και κονιορτοποίηση των χρωμάτων.

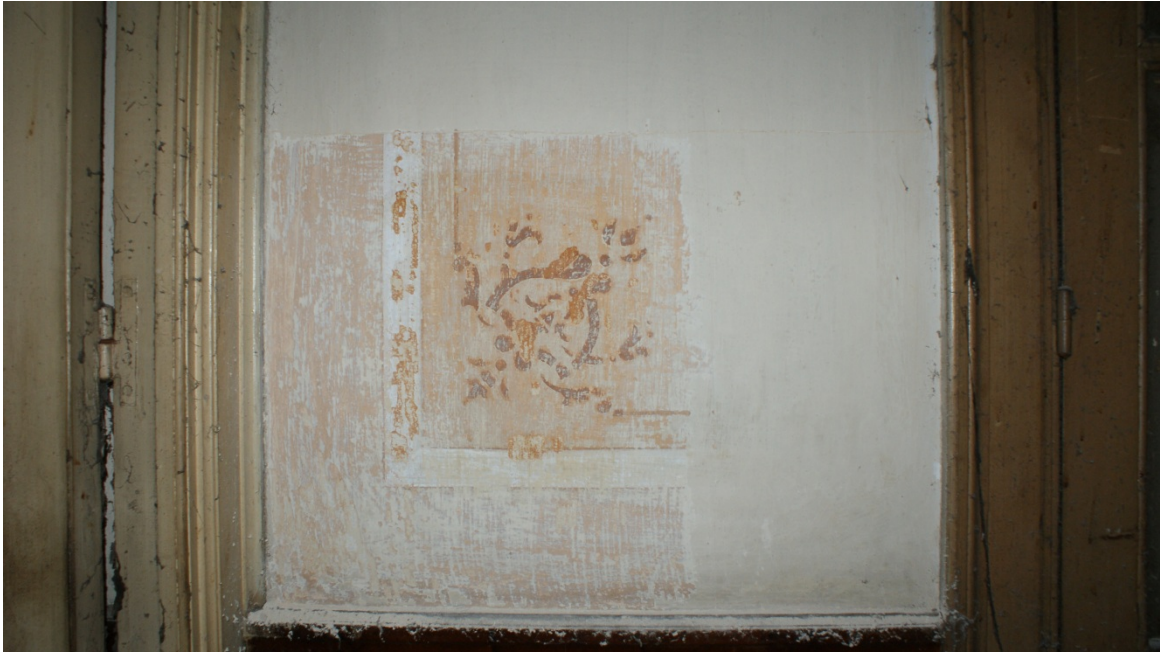
Εικόνα 568. Διερευνητική τομή στον χώρο Β.5.

Στη φωτογραφία 56 γίνεται εμφανές το ύψος της τοιχογράφησης του χώρου αυτού, καθώς και η επιλογή των χρωματικών τόνων. Ο ζωγραφικός διάκοσμος που έχει εφαρμοστεί στην επιφάνεια των τοίχων αποτελείται από μια φαρδιά περιμετρική διακοσμητική ταινία, ενώ εσωτερικά της αναπτύσσεται πλούσιο μοτίβο με βασικά χαρακτηριστικά τα φυτικά στοιχεία. Όπως γίνεται αντιληπτό πρόκειται για πλούσιο ζωγραφικό μοτίβο αποτελούμενο από πολλά άνθη και ανθέμια, ενώ τα γεωμετρικά σχήματα είναι περιορισμένα έως ανύπαρκτα. Τα χρώματα που έχουν χρησιμοποιηθεί είναι η ανοιχτή ώχρα για το φόντο και καφέ για τον εσωτερικό διάκοσμο. Η φαρδιά περιμετρική ταινία είναι λευκού χρώματος.

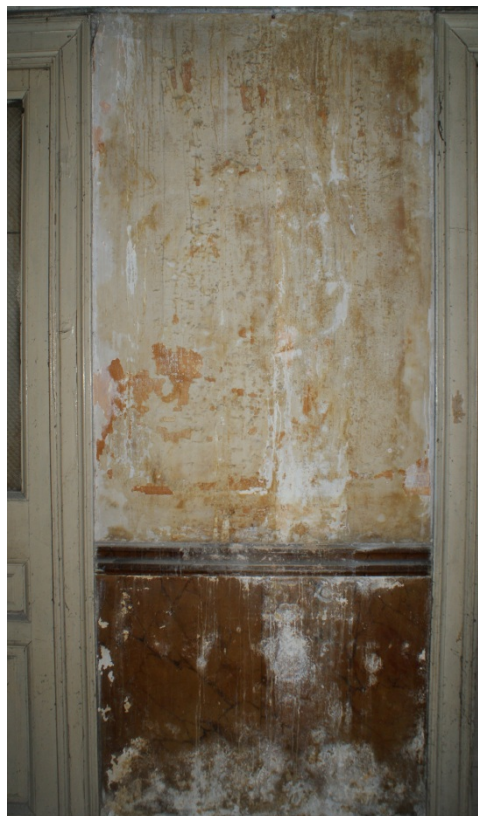
Όσον αφορά στην **παθολογία** του διακόσμου στο χώρο Β.5 σημειώνονται απώλειες του υποστρώματος, εκτεταμένες ρωγμές στο υπόστρωμα, ενώ τα χρωματικά στρώματα παρουσιάζουν μερική απώλεια και κονιορτοποίηση. Η εικόνα 60 από τον χώρο Β.5 μαρτυρά τη γενική κατάσταση διατήρησης των τοιχογραφιών.

Εικόνα 59. Εκτεταμένες φθορές σε τμήμα του χώρου Β.5.

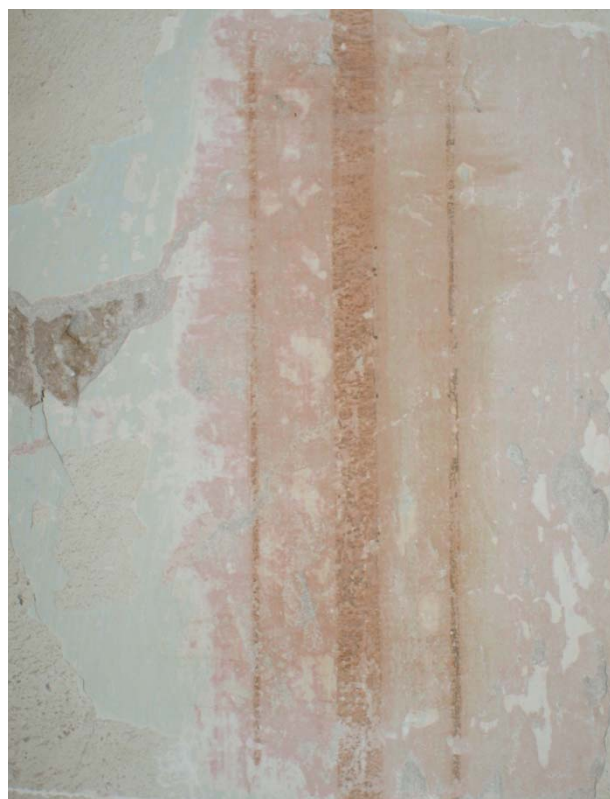
Εικόνα 58. Διερευνητική τομή στον χώρο Β.6.

Στην εικόνα 61 είναι εμφανής η ζωγραφική διακόσμηση που αποκαλύφθηκε κατά τη διενέργεια των

διερευνητικών τομών. Σε αυτή την περίπτωση πρόκειται για μια λιτή διακόσμηση που αποτελείται μόνο από διακοσμητικές ταινίες χρώματος ανοιχτού καφέ, ενώ το φόντο

είναι σε χρωματισμό του ροζ. Στις γωνίες που δημιουργούν οι διακοσμητικές ταινίες δεν υπάρχει κάποιο ζωγραφικό μοτίβο, όπως σε προηγούμενες άλλες περιπτώσεις. Επιπλέον οι διακοσμητικές ταινίες ακολουθούν την παραλληλία του τοίχου και δημιουργούν ένα περιμετρικό πλαίσιο σε κάθε τοίχο χωριστά.

Όσον αφορά στην **κατάσταση διατήρησης** του διακόσμου του χώρου Β.6 αυτή δεν διαφέρει πολύ από την κατάσταση διατήρησης που επικρατεί τόσο στα δωμάτια του ισογείου, όσο στα δωμάτια του α' και β' ορόφου. Έτσι και εδώ παρατηρούνται ρωγμές στα όρια του κονιάματος, ολικές ή μερικές απώλειες κονιάματος, καθώς και κονιορτοποίηση των χρωμάτων.

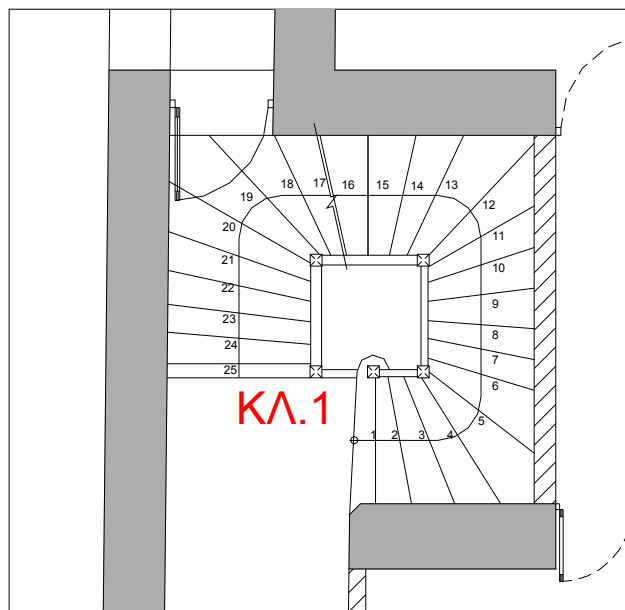
Εικόνα 602. Κλιμακοστάσιο Κλ.1 που ξεκινάει από την στάθμη του ισογείου για να καταλήξει στην στάθμη του β' ορόφου.

Το κλιμακοστάσιο Κλ.1 παρουσιάζει εκτεταμένες φθορές που εντοπίζονται κυρίως στην μετατόπιση που έχει υποστεί η δοκός του φαναριού, με αποτελέσματα να έχει παραμορφωθεί μεγάλο τμήμα της σκάλας. Επιπλέον, εξαιτίας της κατάρρευσης μέρους της οροφής του κλιμακοστασίου Κλ.1 στη στάθμη του β' ορόφου έχουμε διαρροή ομβρίων υδάτων από την τελευταία πλάκα με αποτέλεσμα να έχει επηρεαστεί όλη η κατάσταση διατήρησης του εν λόγω κλιμακοστασίου.

Η κλίμακα που παρουσιάζει τα περισσότερα προβλήματα εκ των δύο είναι η Κλ.1, η οποία θα πρέπει αρχικά να επανέλθει στην αρχική της θέση, καθώς έχει μετατοπιστεί, λόγω της φθοράς της δοκού του φαναριού και έπειτα θα ακολουθήσουν οι υπόλοιπες εργασίες.

Προκειμένου να συντηρηθεί η εν λόγω σκάλα θα πρέπει να ακολουθηθεί η εξής σειρά εργασιών: σταθεροποίηση της σκάλας, αποκατάσταση τοπικών φθορών των ξύλων, καθαρισμός, προστασία των ξύλων και τελικά αισθητική αποκατάσταση στους αρχικούς χρωματικούς τόνους, σύμφωνα με τα δείγματα που πραγματοποιήθηκαν.

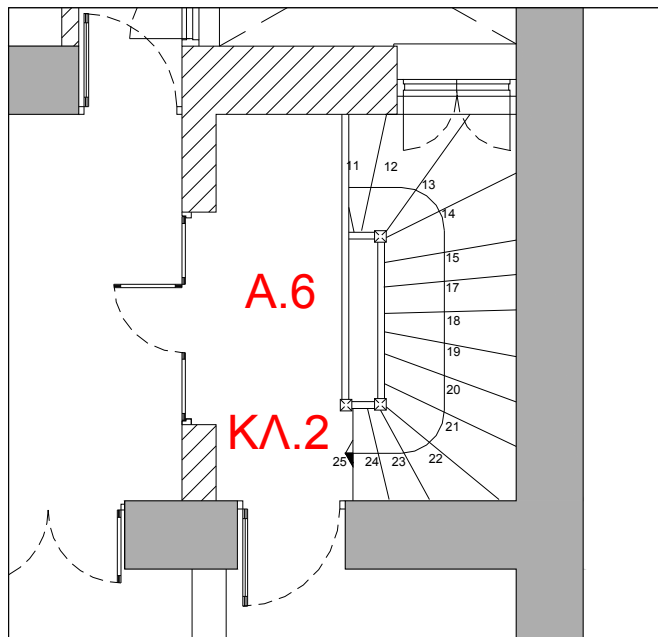
Εικόνα 62. Κλιμακοστάσιο ΚΛ.2 που ξεκινάει από την στάθμη του ισογείου για να καταλήξει στη στάθμη του α' ορόφου.

Η κλίμακα Κλ.2 βρίσκεται σε καλύτερη κατάσταση, χωρίς κάποιες ιδιαίτερες ζημιές ή καταστροφές, παρά μόνο λόγω της εγκατάλειψης του κτηρίου.

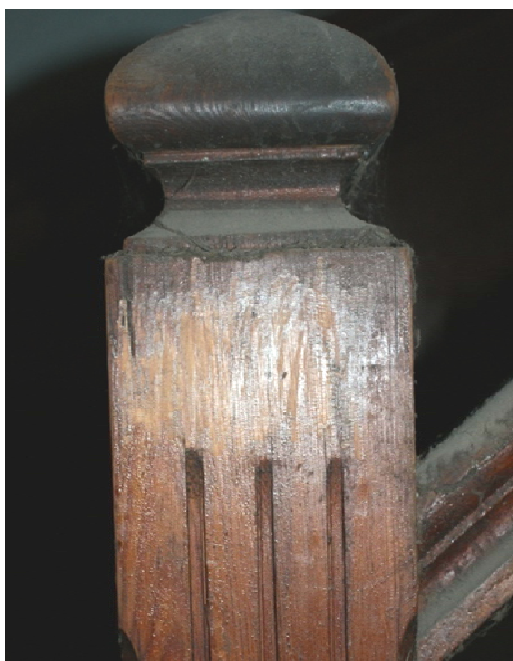
Εικόνα 71. Διερευνητική τομή σε κάθετο κολωνάκι της σκάλας.

Έπειτα από τις διερευνητικές τομές που πραγματοποιήθηκαν δεν διαπιστώθηκε να έχουν πραγματοποιηθεί στο παρελθόν επεμβάσεις αποκατάστασης, προσθήκες ή αλλαγή χρωματισμού. Και αυτό γιατί στις δοκιμαστικές τομές που πραγματοποιήθηκαν πάνω σε κάποια από τα κάθετα κολωνάκια, αλλά και τον χειρολιστήρα, δεν εντοπίστηκαν μεταγενέστερες επεμβάσεις, παρά μόνο ένα στρώμα βερνικιού, που πιθανόν να είχε εφαρμοστεί κατά την κατασκευή της κλίμακας.

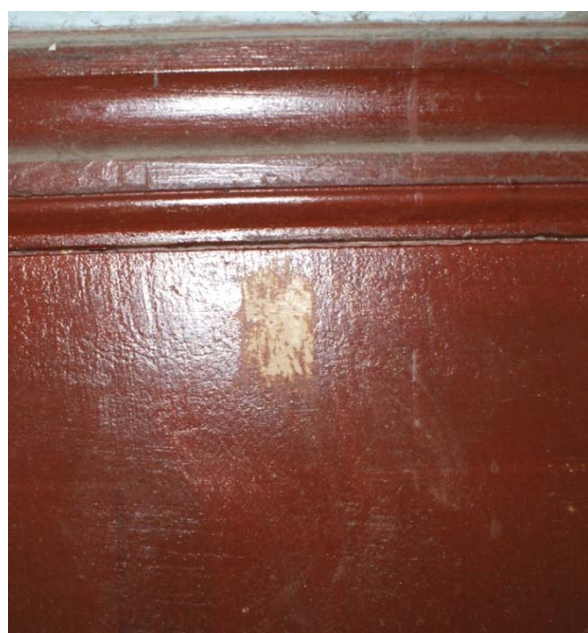
Εικόνα 72. Λεπτομέρεια απομίμησης ξύλου με βερνίκι στο πασαμέντο της σκάλας.

Την ίδια λογική συναντάμε και στο πασαμέντο της κλίμακας, καθώς μετά το επίχρισμα που έχει περαστεί, ώστε να ταιριάζει απόλυτα με τους χρωματισμούς του ξύλου της σκάλας, έχει εφαρμοστεί και ένα στρώμα βερνικιού.

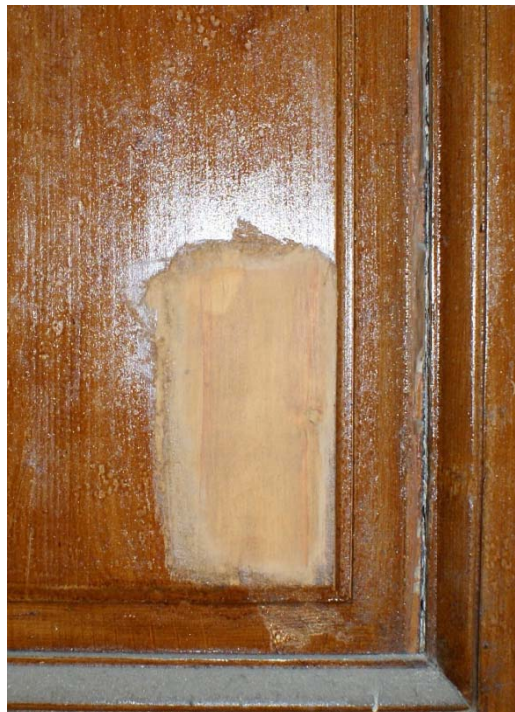
Στις εσωτερικές θύρες καφέ χρώματος διαπιστώθηκε ότι πρόκειται για λουστραρισμένες πόρτες σε απόχρωση του ξύλου, ενώ αντίθετα στις θύρες λευκού χρώματος συναντώνται δύο περιπτώσεις:

Εικόνα 91. Διερευνητική τομή σε εσωτερική ξύλινη θύρα καφέ χρώματος

- Αφαίρεση των νεώτερων χρωματισμών, προκειμένου να αποκαλυφθούν οι αρχικοί χρωματισμοί.
- Στερέωση των ξύλινων τμημάτων που παρουσιάζουν φθορές, αλλά διατηρούν τη μηχανική τους αντοχή και το αρχικό τους σχήμα με εμποτισμό τους με κατάλληλο στερεωτικό υλικό, όπως η ακρυλική ρητίνη Paraloid B72 σε κατάλληλο διάλυμα με ακετόνη.
- Αντικατάσταση των φθαρμένων τμημάτων που παρουσιάζουν απώλειες της μάζας τους και δεν διατηρούν τη μηχανική τους αντοχή, με νέα ξύλινα τμήματα, παρόμοιας προέλευσης και στις αρχικές διαστάσεις και σχέδιο με τη βοήθεια ξυλουργού.
- Εμποτισμός των ξύλων με συντηρητικό ξύλου (τύπου Woodshield), προκειμένου να προστατευθούν από βιολογική προσβολή, τις περιβαλλοντικές συνθήκες και την ανθρώπινη δραστηριότητα.
- Χρωματισμός των ξύλων βάσει των συμπερασμάτων της διερεύνησης για τους αρχικούς χρωματισμούς τους.

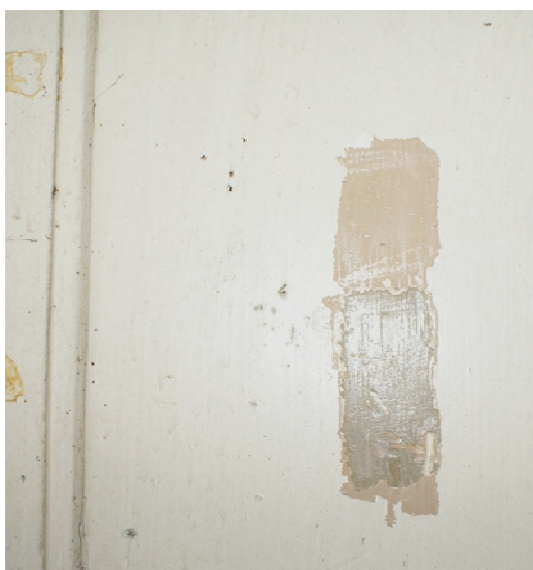
(β) Στην περίπτωση των λευκών ταμπλαδωτών θυρών διαπιστώθηκε η ύπαρξη δύο υποκείμενων διαδοχικών χρωμάτων. Τα χρώματα που αποκαλύφθηκαν είναι αποχρώσεις του καφέ-πράσινου, ενώ παρατηρώντας τα από έξω προς τα μέσα η σειρά εφαρμογής τους είναι λευκό, λαδοπράσινο και μπεζ.

Εικόνα 92. Διερευνητική τομή σε εσωτερική ξύλινη θύρα λευκού χρώματος.

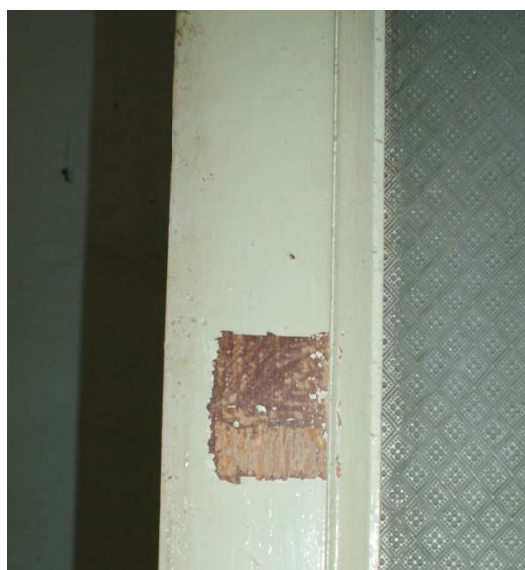
Εικόνα 93. Διερευνητική τομή σε εσωτερική ξύλινη θύρα λευκού χρώματος.

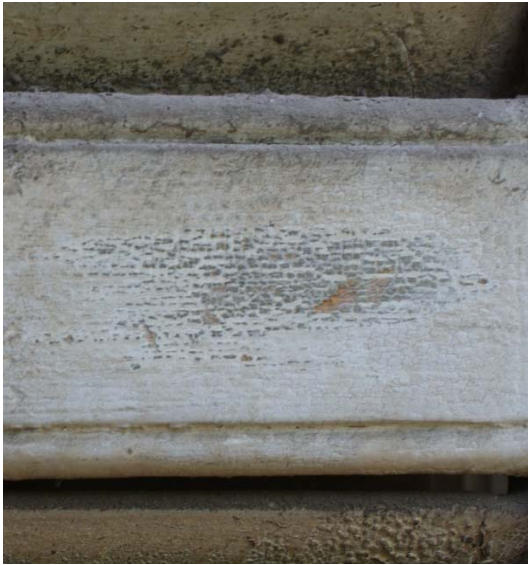
Εικόνα 94. Διερευνητική τομή σε πατζούρι για να διαπιστωθεί ο αρχικός χρωματισμός του.

- Θα είναι ξύλινα και θα φέρουν τους αρχικούς χρωματισμούς των ξύλινων κουφωμάτων, όπως αυτοί διαπιστώθηκαν κατά τις διερευνητικές τομές.
- Θα φέρουν θερμοδιακοπή.
- Θα φέρουν ενεργειακά τζάμια.

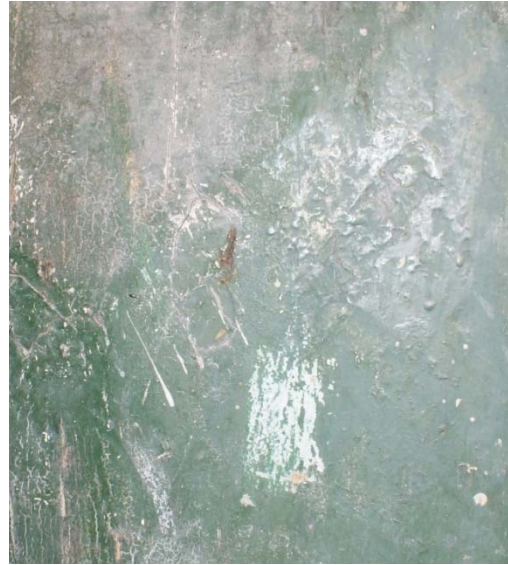
Εικόνα 95. Διερευνητική τομή στην εξώθυρα για να διαπιστωθεί ο αρχικός χρωματισμός της.
