**ΜΕΛΕΤΗ ΑΠΟΚΑΤΑΣΤΑΣΗΣ ΚΑΙ ΣΥΝΤΗΡΗΣΗΣ
ΤΟΥ ΥΦΙΣΤΑΜΕΝΟΥ ΖΩΓΡΑΦΙΚΟΥ – ΠΛΑΣΤΙΚΟΥ ΔΙΑΚΟΣΜΟΥ ΤΟΥ ΔΙΑΤΗΡΗΤΕΟΥ
ΚΤΗΡΙΟΥ ΕΠΙ ΤΗΣ ΟΔΟΥ ΜΙΧΑΗΛ ΒΟΔΑ 99
ΣΤΟΝ ΑΓΙΟ ΠΑΝΤΕΛΗΜΟΝΑ-ΑΧΑΡΝΩΝ**
(Ζωγραφικός διάκοσμος, ξύλινα στοιχεία, μαρμάρινα, γύψινα, μεταλλικά
διακοσμητικά, κεραμικά πλακίδια)

**Τεύχος Α΄
ΚΕΙΜΕΝΟ–ΦΩΤΟΓΡΑΦΙΚΗ ΤΕΚΜΗΡΙΩΣΗ**

**Αθήνα
Ιούλιος 2012**

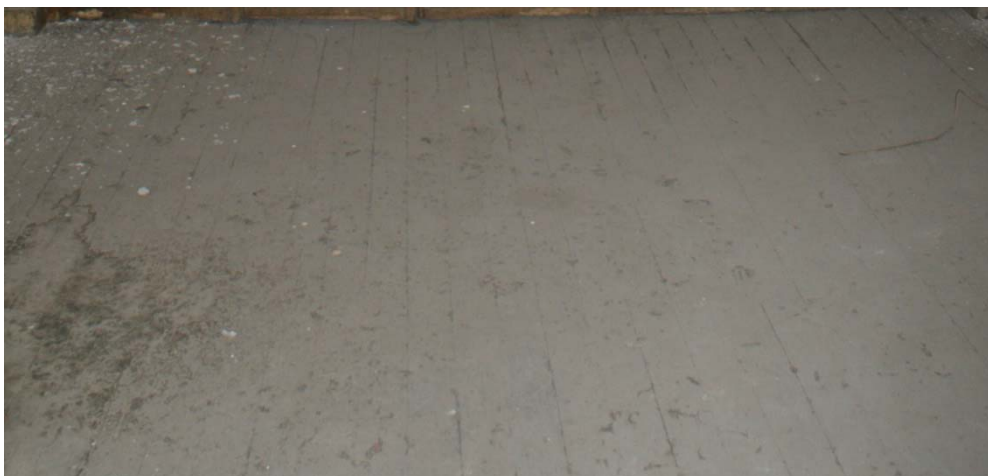
Η κατάσταση διατήρησης των ξύλινων δαπέδων στο μεγαλύτερο μέρος τους δεν είναι καλή. Λόγω της εγκατάλειψης του κτηρίου, αλλά και εισόδου ομβρίων υδάτων παρουσιάζονται αρκετά προβλήματα και κυρίως στους χώρους Α.7 και Β.7, όπου το δάπεδο έχει καταρρεύσει. Εκτός αυτών των χώρων όμως δεν είναι λίγες οι περιοχές όπου υπάρχουν απώλειες ολόκληρων τμημάτων των δαπέδων ή ακόμη και μεμονωμένες καταστροφές από την κατάρρευση γύψινων τμημάτων των οροφών, που καταλήγουν στα δάπεδα τραυματίζοντάς τα. Τέλος, μετά από τον ενδελεχή έλεγχο δεν διαπιστώθηκε οι τάβλες των δαπέδων να φέρουν κάποιο ιδιαίτερο χρώμα ή κάποιο προστατευτικό στρώμα βερνικιού.

Εικόνα 96. Άποψη ξύλινου δαπέδου.

Καθώς η κατάσταση του κτηρίου είναι τέτοια που απαιτείται ενίσχυση των φερόντων στοιχείων, σύμφωνα με την τεχνική έκθεση του Ο.Σ.Κ. και τις υποδείξεις των αρμόδιων υπηρεσιών του Υπουργείου Πολιτισμού, θα γίνει απομάκρυνση των πατωμάτων και αντικατάστασή τους. Τα νέα δάπεδα θα είναι επίσης ξύλινα, αντίστοιχης ποιότητας ξύλου και χρωματισμού με τα αρχικά.

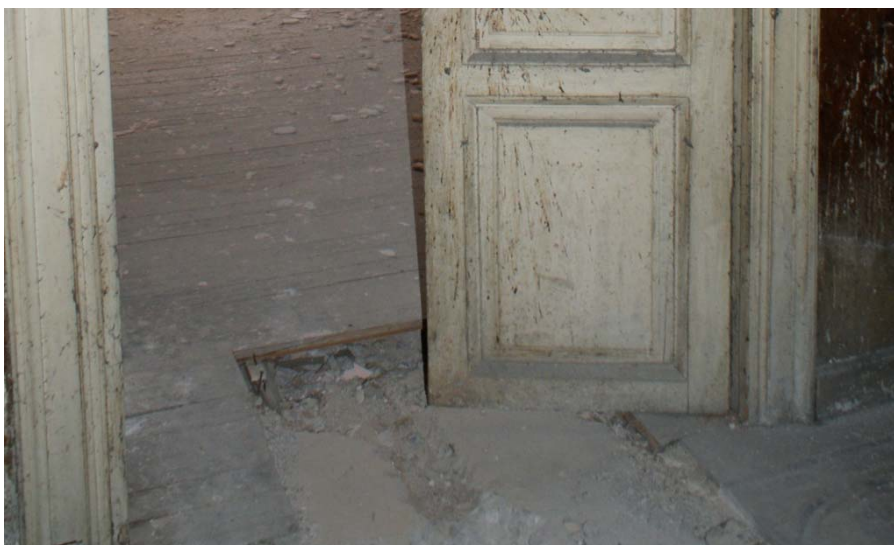
Εικόνα 97. Απώλειες τμημάτων ξύλινου δαπέδου.

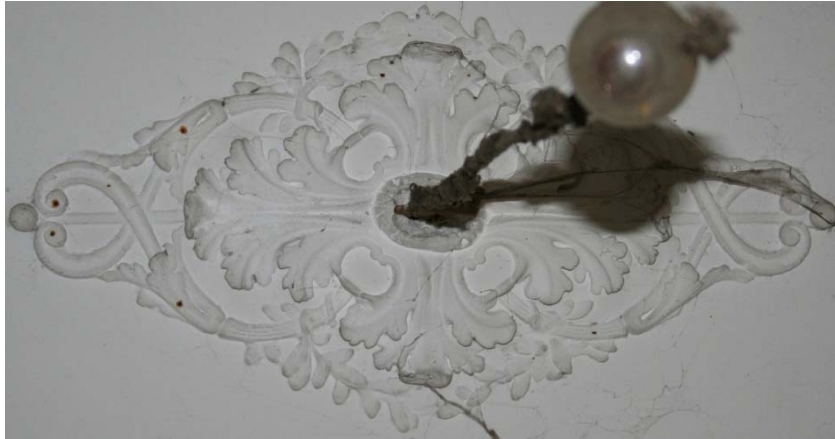
Κατά τόπους παρατηρούνται ίχνη σκουριάς με τη μορφή στιγμάτων που οφείλονται στη διάβρωση των σιδερένιων καρφίδων που χρησιμοποιήθηκαν για την ανάρτηση των διακοσμητικών.

Εικόνα 131. Στίγματα σκουριάς από τις μεταλλικές καρφίδες ανάρτησης.

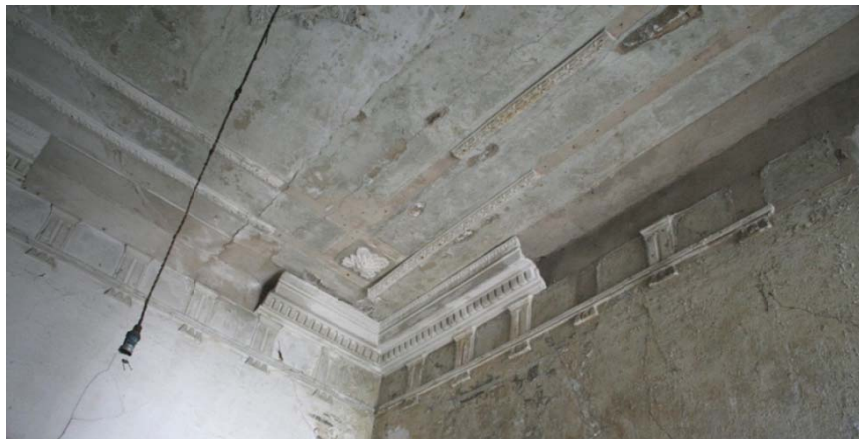
Σε πολλά σημεία τόσο στους τοίχους, όσο και στις οροφές των χώρων έχουν αποκολληθεί τμήματα του ανάγλυφου διακόσμου, όπως στους χώρους Β.3, Β.4, Β.5, Β.6, Β.7, Β.8 και Β.9 ή και ολόκληρα διακοσμητικά στοιχεία, όπως οι ροζέτες στους χώρους Β.3, Β.4, Β.7, Α.7 και ΙΣ.7, ενώ σε ορισμένες περιπτώσεις σώζεται το αποτύπωμα. Η αποκόλληση των τμημάτων αυτών πιθανότατα οφείλεται σε προβλήματα υγρασίας, όπως διαπιστώνεται από τα έντονα ίχνη στα αντίστοιχα τμήματα οροφών και τοίχων.

Εικόνα 132. Αποκολλήσεις τμημάτων του διακόσμου.

Στις περιπτώσεις απώλειας μεγάλων ή μικρότερων τμημάτων του γύψινου γλυπτού διακόσμου, προτείνεται η συμπλήρωσή τους με λευκό γύψο υψηλής ποιότητας με χρήση αντιγράφων από αντίστοιχα σημεία του διακόσμου, που σώζονται σε καλή κατάσταση.

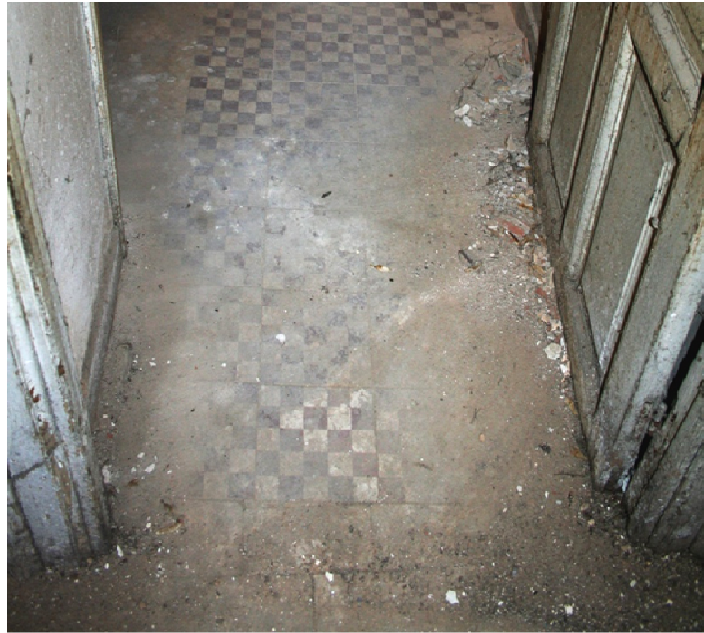
Στρώμα επικαθήσεων μεταβλητού πάχους καλύπτει τα δάπεδα σε όλους τους χώρους και αφορά κυρίως σε χαλαρές επικαθήσεις σκόνης, διαλυτά άλατα, αλλά και υπολείμματα δομικών υλικών, περιττώματα πτηνών και ακαθαρσίες από την ανθρώπινη δραστηριότητα.

Εικόνα 166. Υπολείμματα δομικών υλικών και άλλες επικαθήσεις στα πλακίδια των δαπέδων.

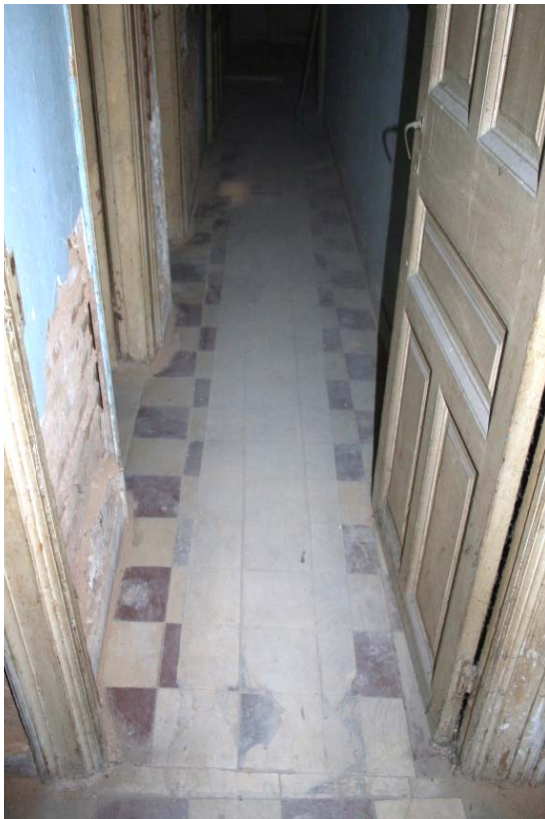
Στους χώρους ΙΣ.9, ΙΣ.10, Α.10 και Α.11 τοποθετήθηκε μεταγενέστερα πλαστική επίστρωση.

Εικόνα 167. Μεταγενέστερη επίστρωση του δαπέδου του χώρου ΙΣ.9 με πλαστικό.

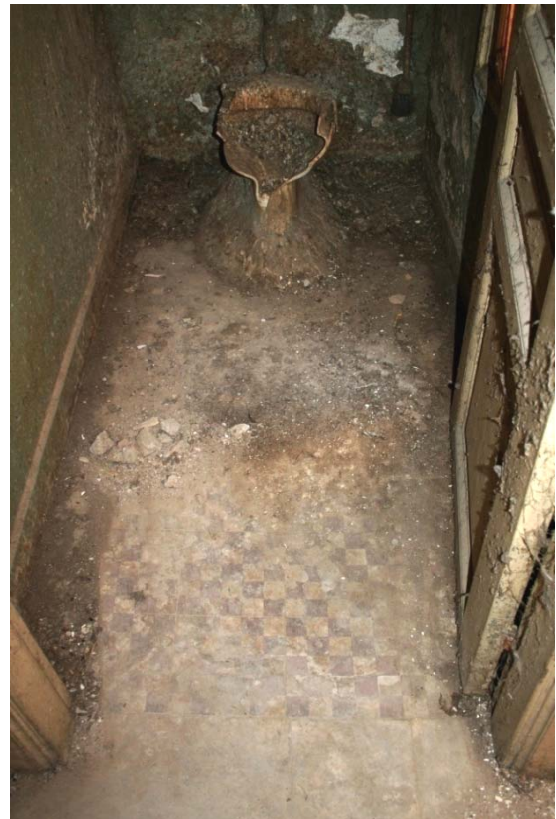
Εικόνα 168. Επικαθήσεις από περιττώματα πτηνών στο λουτρό του β' ορόφου.

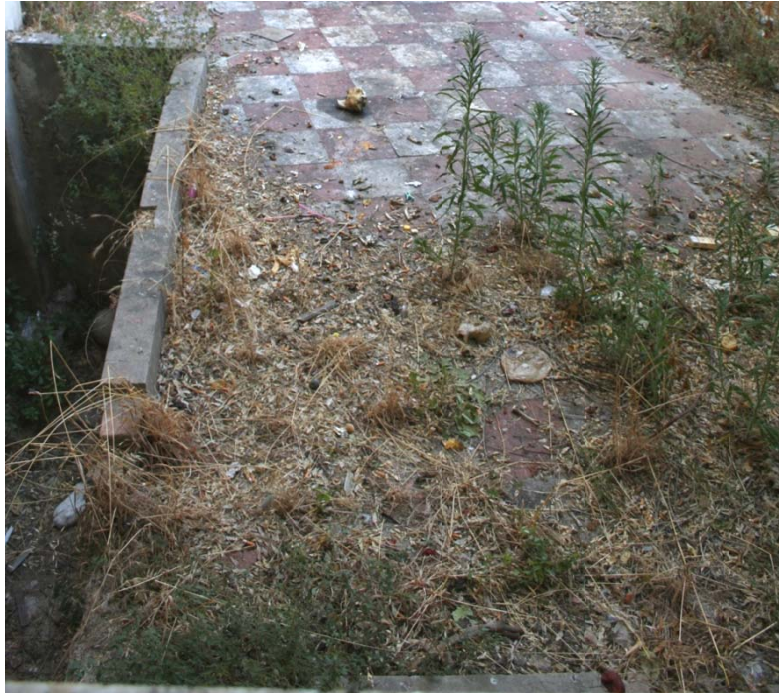
Στον αύλειο χώρο εντοπίζονται περιττώματα πτηνών και αυτοφυής βλάστηση.

Εικόνα 169. Αυτοφυής βλάστηση ανάμεσα στα πλακίδια του αύλειου χώρου.

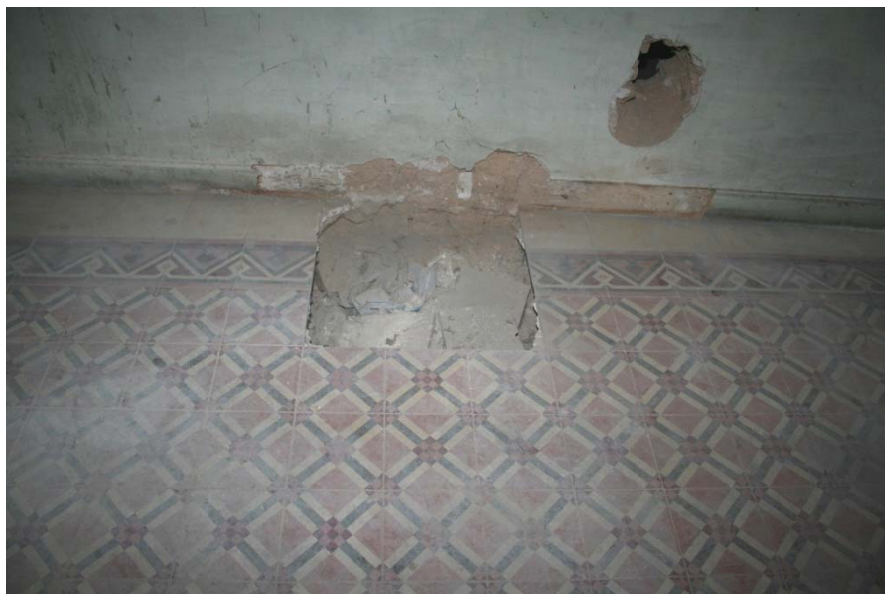
Θραύσεις παρατηρούνται σε μεγάλη έκταση στα λουτρά των τριών ορόφων, ενώ θραύσεις σε μικρότερη έκταση παρατηρούνται στην πλειονότητα των χώρων. Στην ισόγεια στάθμη παρατηρείται απουσία πλακιδίων που οφείλεται στη διενέργεια ερευνητικών τομών, ενώ κατά πλειονότητα τα πλακίδια που αφαιρέθηκαν βρίσκονται ακέραια εντός των δωματίων.

Εικόνα 170. Αποκόλληση πλακιδίων κατά τη διενέργεια ερευνητικών τομών.

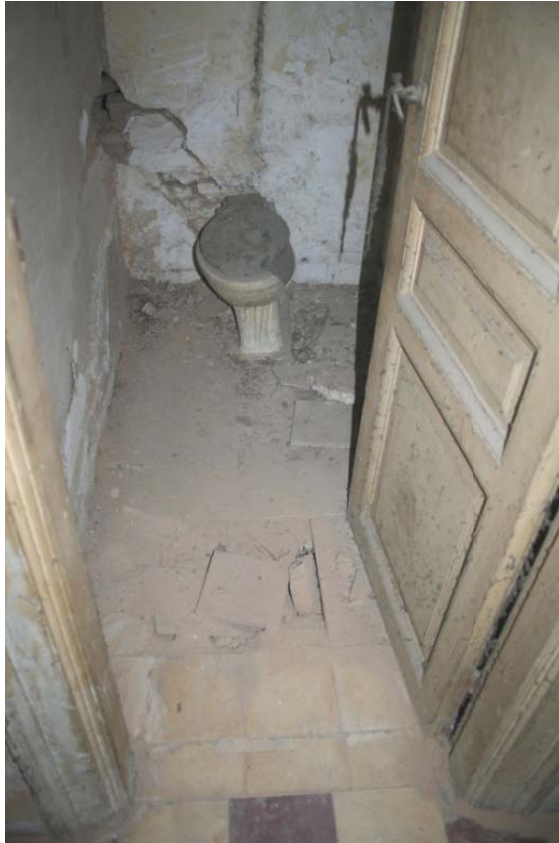
Εικόνα 171. Εκτεταμένες θραύσεις στα πλακίδια του λουτρού στην ισόγεια στάθμη.

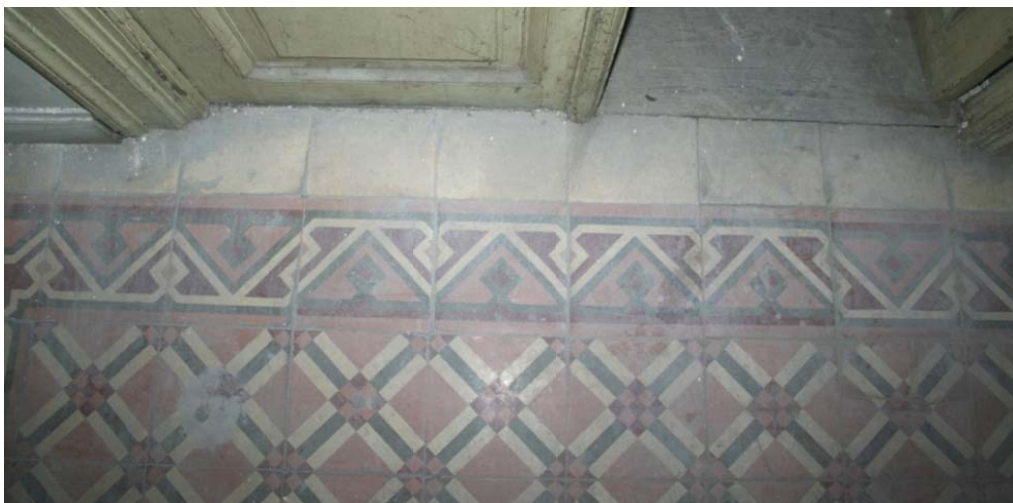
Στο χώρο ΙΣ.6 παρατηρείται διαφορετική τοποθέτηση (περιστροφή) τεσσάρων εκ των πλακιδίων της περιμετρικής ταινίας.

Εικόνα 172. Ισόγεια στάθμη – Χώρος ΙΣ.6, λεπτομέρεια λανθασμένης επανατοποθέτησης των πλακιδίων.

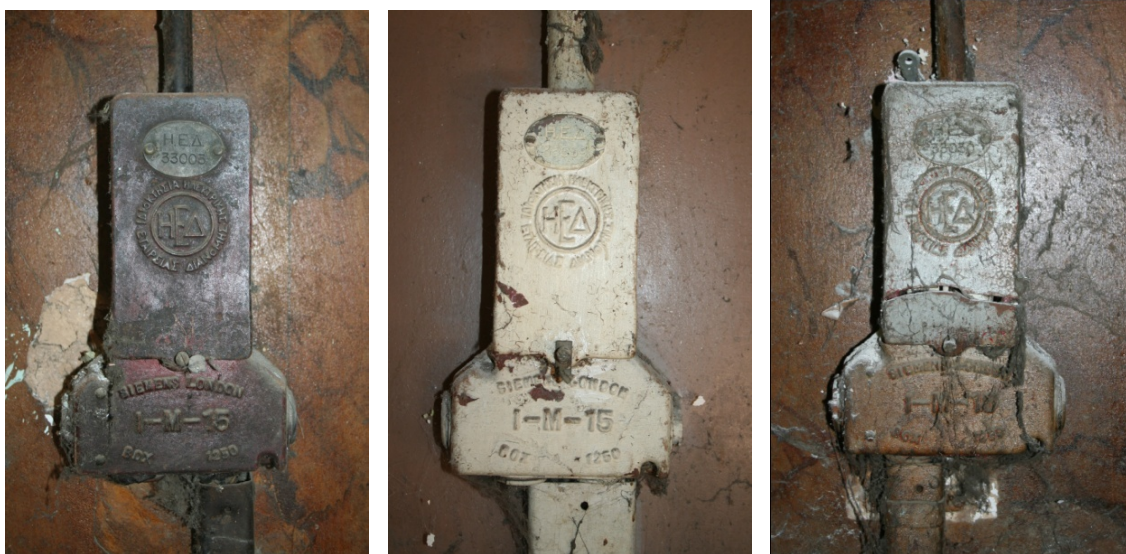
Εικόνα 180,181,182. Η κατώτερη συσκευή μέτρησης του ηλεκτρικού ρεύματος στους χώρους ΙΣ.1, ΙΣ.3 και ΙΣ.5 αντίστοιχα.

Οξειδία του μονοσθενούς σιδήρου έως και επιτετραοξειδία εντοπίζονται σε μικρότερη έκταση στα σιδηρά μέρη των συσκευών μέτρησης του ηλεκτρικού ρεύματος, όπου έχουν εξασθενήσει οι επάλληλοι ελαιοχρωματισμοί.

Ως προς τους μετρητές κατανάλωσης ηλεκτρικού ρεύματος προτείνεται η απεγκατάστασή τους και η διατήρησή τους σε κατάλληλο χώρο του κτηρίου μετά τη συντήρησή τους και την τελική διαμόρφωση των χώρων.

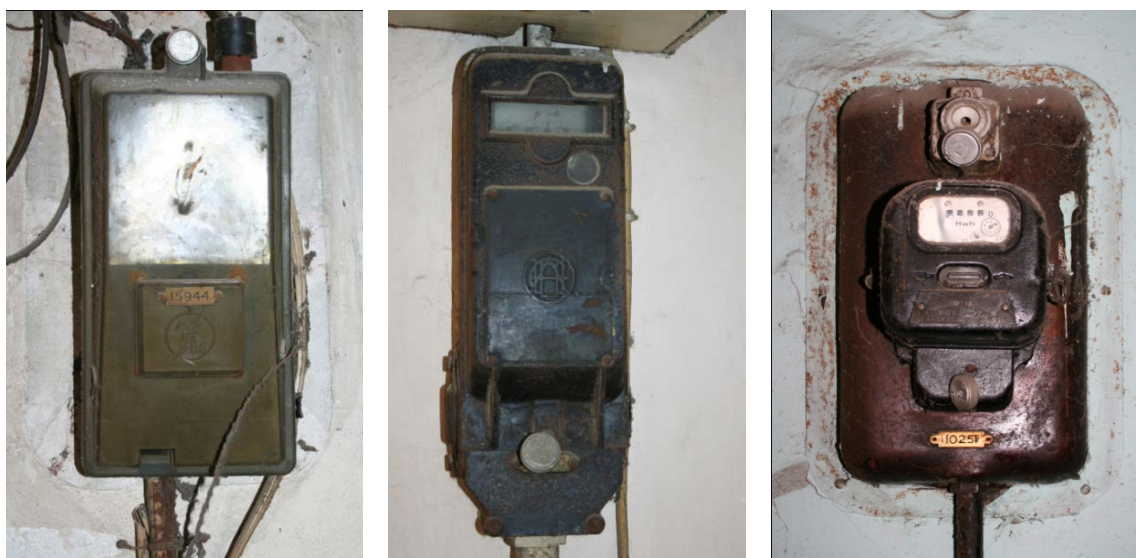
Εικόνα 183,184,185. Η ανώτερη συσκευή μέτρησης του ηλεκτρικού ρεύματος στους χώρους ΙΣ.1, ΙΣ.3 και ΙΣ.5 αντίστοιχα.

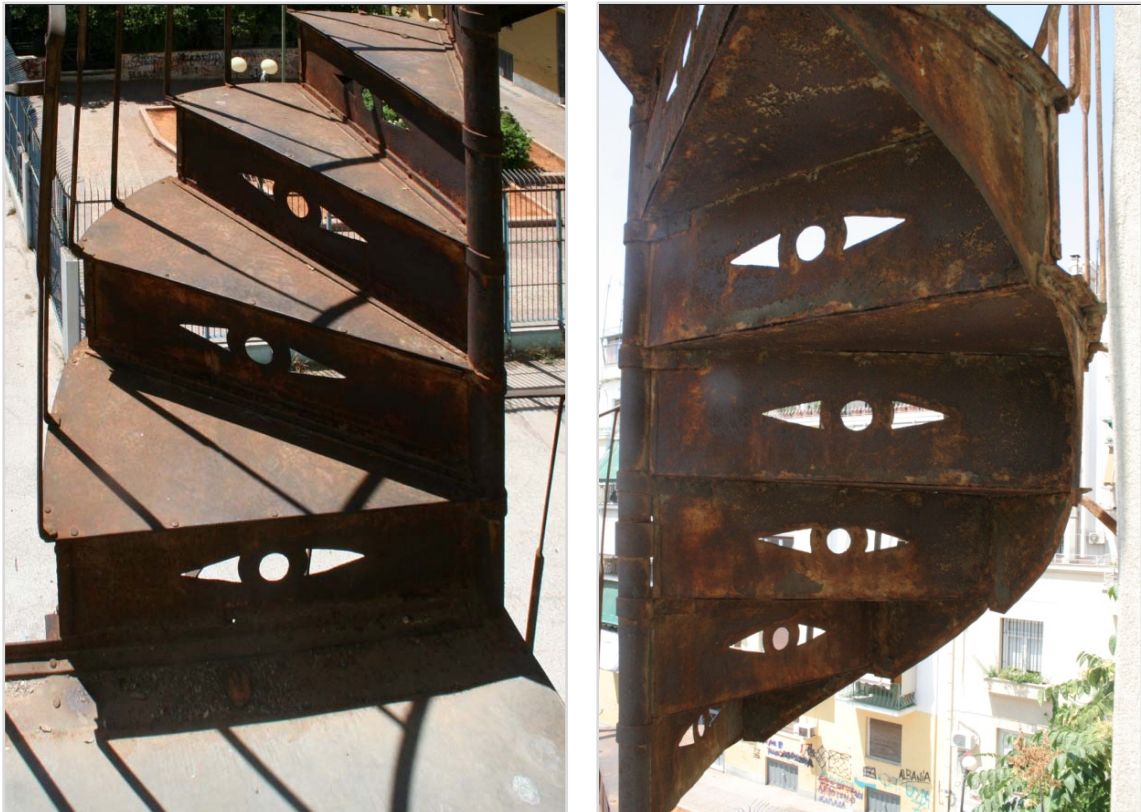
Οξειδία του μονοσθενούς σιδήρου έως και επιτετραοξείδια, που συνιστούν τη γνωστή σκουριά, εντοπίζονται σε μεγαλύτερη έκταση σε όλες τις σιδηρές κατασκευές ύστερα από την εξασθένηση των επικαλυπτικών μέσων, όπως οι επάλληλοι ελαιοχρωματισμοί, λόγω της χρήσης και της συνεχούς δράσης των περιβαλλοντικών συνθηκών, ενώ η κατά τόπους μη αλλοιωμένη χρωματική επιφάνεια δρα προστατευτικά. Κατά τόπους και σε μικρότερη έκταση εντοπίζεται το προστατευτικό σταθερό μαύρο επιτεταρτοξείδιο του σιδήρου.

Εικόνες 186,187. Το εξωτερικό κλιμακοστάσιο (σκάλα υπηρεσίας) στη δυτική όψη του κτηρίου, λεπτομέρειες.

Αρχικά προτείνεται ο καθαρισμός των σιδηρών κατασκευών με χρήση επιθέματος απομάκρυνσης των υπολειμμάτων χρωματικών επιστρώσεων και σε συνδυασμό με πτητικούς διαλύτες.

Ύστερα από την αφαίρεση των παραπάνω, η απομάκρυνση των προϊόντων διάβρωσης θα πραγματοποιηθεί με ήπια μηχανικά μέσα.

Η σταθεροποίηση του σιδήρου θα πραγματοποιηθεί με κατάλληλα ρυθμισμένο πτητικό διάλυμα με βάση το ταννικό οξύ (2,5% κ.ό.) σε επάλληλες επιστρώσεις.

Για την τελική αισθητική αποκατάσταση και προστασία προτείνεται η εφαρμογή αντισκωριακής βάσης επιτεταρτοξειδίου του μολύβδου (Pb_3O_4), κοινώς μίνιο, σε επάλληλες στρώσεις και η επίχριση με χρωματικό στρώμα υψηλής αντοχής (βερνικόχρωμα). Ύστερα από τα δείγματα καθαρισμού που πραγματοποιήθηκαν στο προστατευτικό κιγκλίδωμα του εξώστη του β' ορόφου, καθώς και στο προστατευτικό

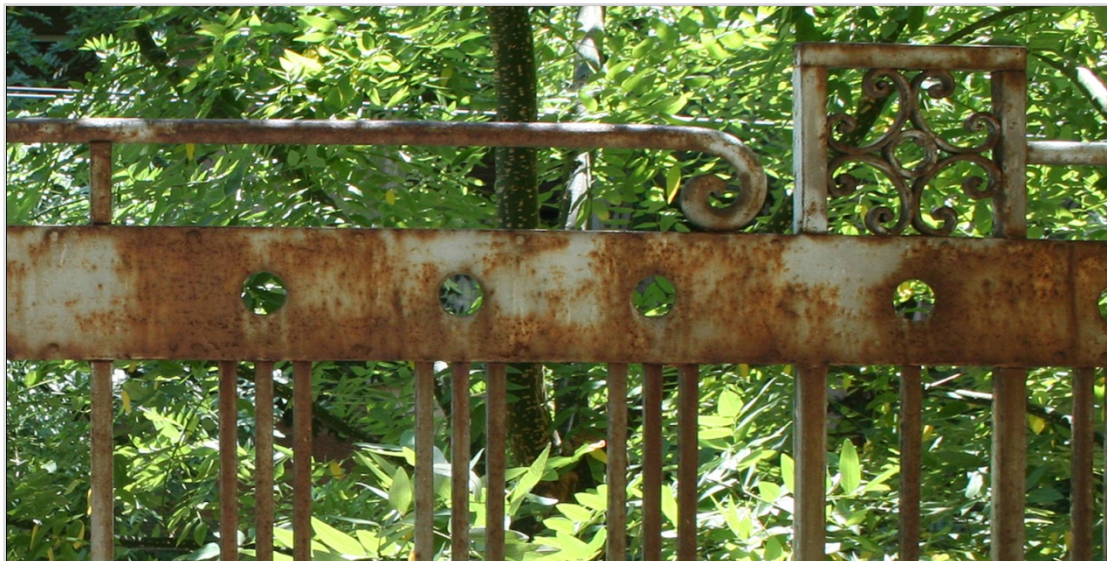
Εικόνα 188. Προστατευτικό σιδηρό κιγκλίδωμα στον εξώστη του β' ορόφου, λεπτομέρεια.

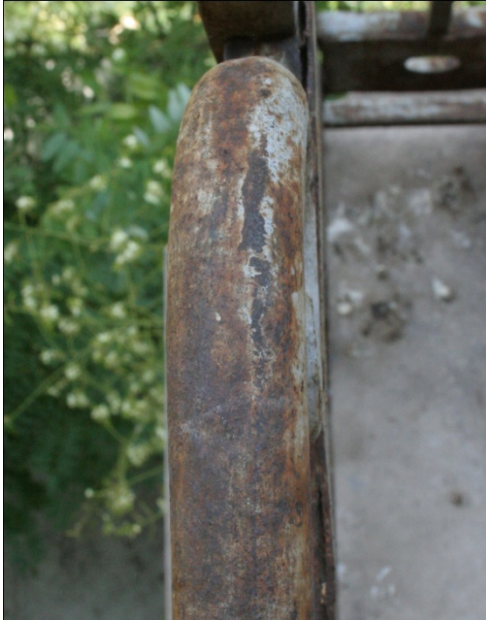
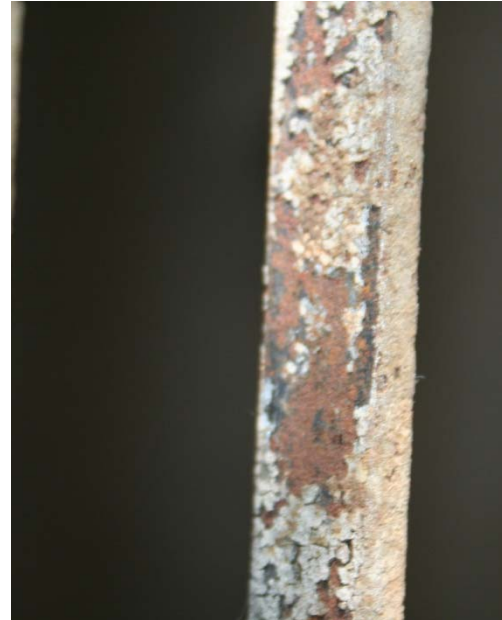
κιγκλίδωμα του υαλοπίνακα στην εξωτερική θύρα εισόδου στο χώρο ΙΣ.1 διαπιστώθηκε ότι κάτω από το υπόλευκο χρώμα υπάρχουν ίχνη μαύρου χρώματος.

Εικόνες 189,190. Δείγματα καθαρισμού στο προστατευτικό κιγκλίδωμα του εξώστη του β' ορόφου και στη θύρα εισόδου στο χώρο ΙΣ.1 αντίστοιχα.

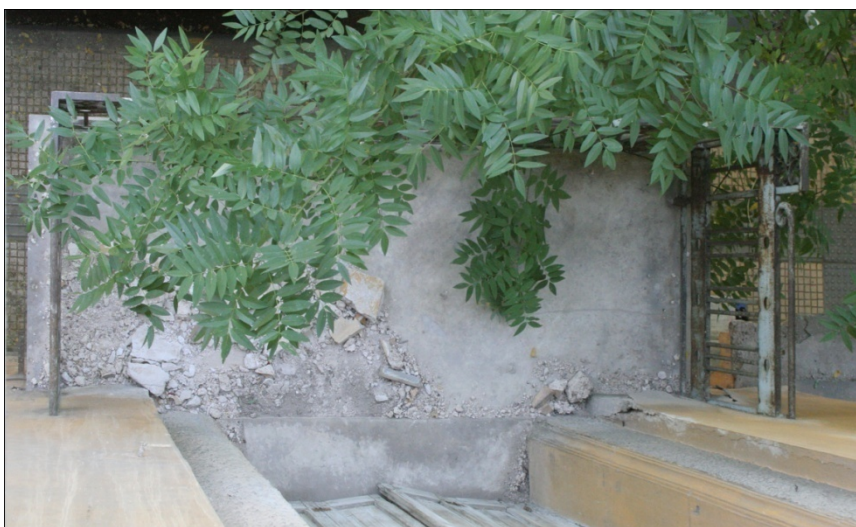
Υπολείμματα δομικών υλικών και περιττώματα πτηνών εντοπίζονται κυρίως στην άνω λειτουργική επιφάνεια των εξωστών.

Εικόνα 200. Η άνω λειτουργική επιφάνεια του νότιου εξώστη του α' ορόφου στην ανατολική κύρια όψη του κτηρίου.

Ύστερα από τα παραπάνω προτείνεται καθαρισμός της επιφάνειας των μαρμάρινων στοιχείων με χρήση επιθεμάτων σε πάστα Mora ή επίθεμα καθαρισμού με βάση τον μετά αμμωνίου αργυραδάμα (ενδεικτικού τύπου Remmers Façade Cleaning Paste ή ισοδύναμου), σε συνδυασμό με ήπια βιοκτόνα (ενδεικτικού τύπου Desogen ή ισοδύναμου).

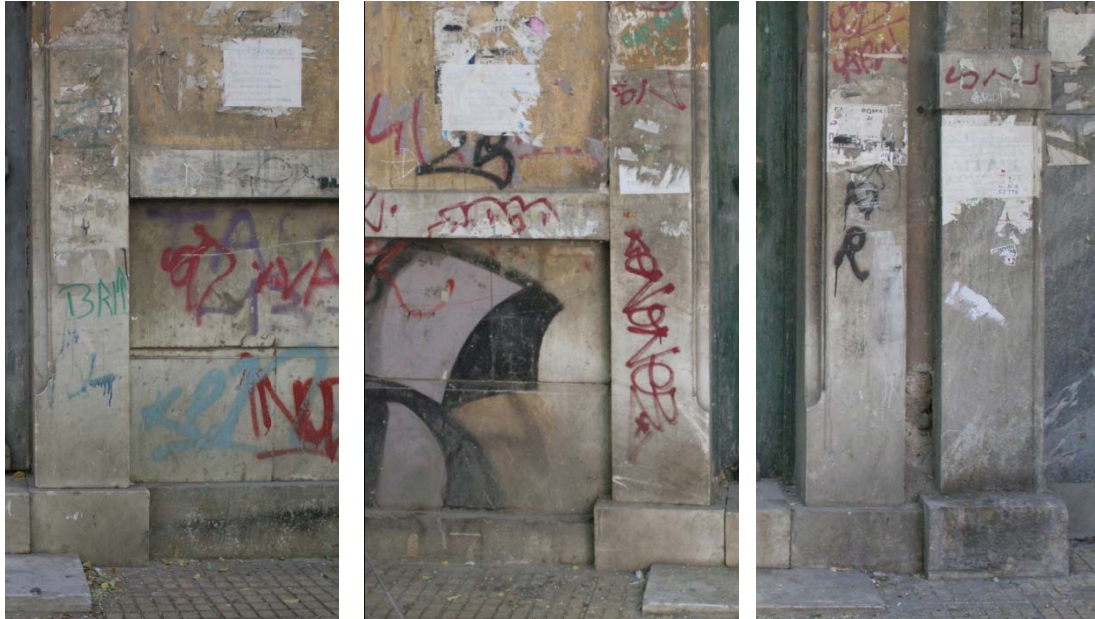
Στρώμα επικαθήσεων μεταβλητού πάχους καλύπτει τα μαρμάρινα στοιχεία των εξωτερικών όψεων του κτηρίου. Το στρώμα αυτό είναι μαύρου χρώματος και αφορά σε χαλαρές επικαθήσεις (σκόνης, αιθάλης, αέριοι ρύποι), στις οποίες δεν ανιχνεύθηκε στρώμα γύψου.

Στις παραστάδες των εισόδων, τη μαρμάρινη επένδυση και το γείσο αυτής στην ισόγεια στάθμη εντοπίζονται και έγχρωμες επιγραφές (graffiti) μπλε, πράσινων, μαύρων, λευκών, μωβ και κόκκινων αποχρώσεων που προκαλούν έντονη αισθητική αλλοίωση, ενώ κατά τόπους είχαν επικολληθεί αφίσες.

Εικόνα 201,202,203. Μαρμαρίνη επένδυση της βάσης του κτηρίου στην ανατολική κύρια όψη, λεπτομέρεια.

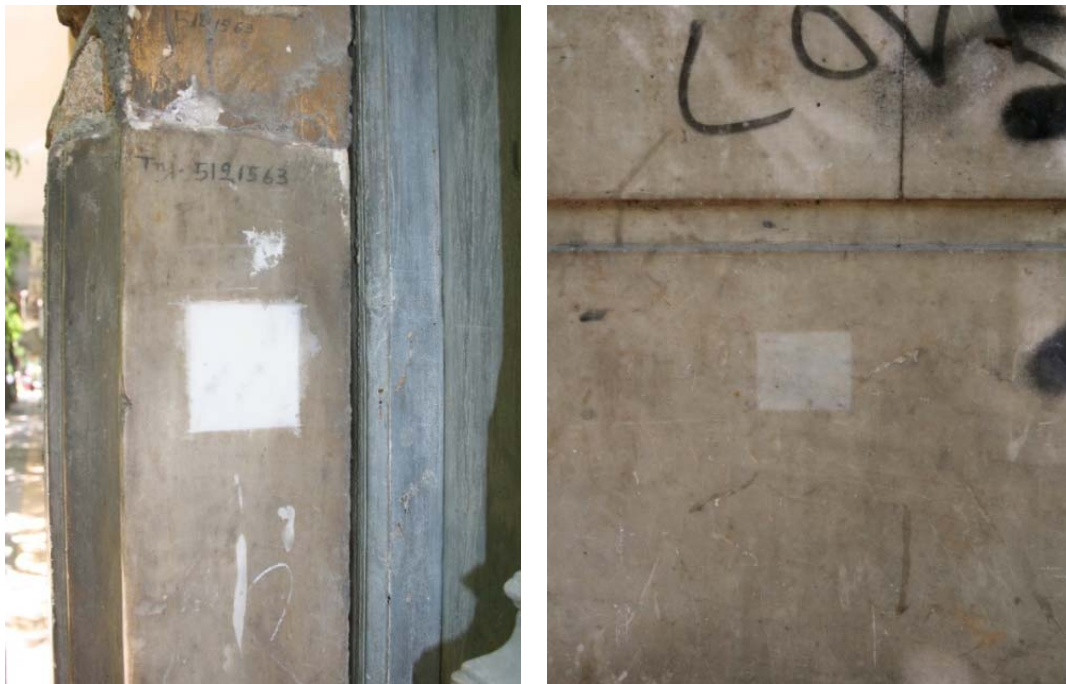
Δείγματα καθαρισμού της επιφάνειας πραγματοποιήθηκαν στην εσωτερική πλάγια όψη της νότιας παραστάδας της εισόδου στο χώρο ΙΣ.1, καθώς και σε δόμο της επένδυσης στην ισόγεια στάθμη. Πιο συγκεκριμένα χρησιμοποιήθηκε πάστα Mora, καθώς και επίθεμα καθαρισμού με βάση τον μετά αμμωνίου αργυραδάμα (φθωριούχο ασβέστιο - fluoride) με ικανοποιητικά αποτελέσματα.

Εικόνες 204,205. Δείγματα καθαρισμού στην εσωτερική πλάγια όψη της νότιας παραστάδας της εισόδου στο χώρο ΙΣ.1, καθώς και σε δόμο της επένδυσης στην ισόγεια στάθμη αντίστοιχα.
